Diplomarbeit

Schadensfaktor Rückseitenanstrich:

Konservierung-Restaurierung des Kosmoramas „Forum in Pompeji“

Gemälde, 1850, Öl/Lwd., 124,5 x 95,5 cm, Salzburg Museum

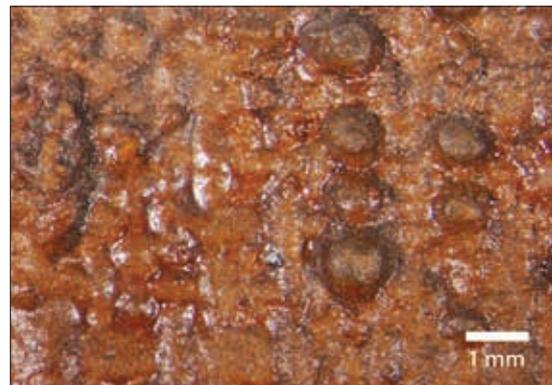
Abb. 41 Gemälderrückseite, unten mittig: Glanzstellen im oben aufliegenden Rückseitenanstrich (= 2. Anstrich)

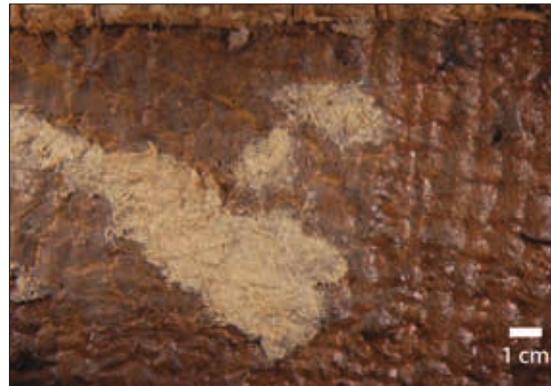
Abb. 50 Gemälderückseite, unterhalb der rechten Leinwandhinterklebung: Reste eines verbräunten Papiers

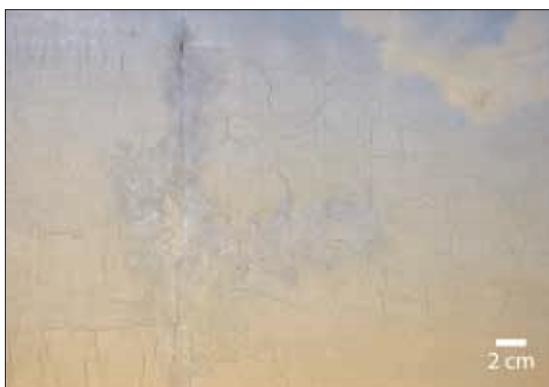
Hinter dem großen Flicker auf der Rückseite befindet sich ein Riss, der von vorne gekittet wurde. Die Ausbesserung hat ein Ausmaß von 14 x 18,5 cm (Abb. 51). Der Kitt wurde recht grob, vermutlich mit einem Palettmesser, aufgetragen (Abb. 52).

Abb. 51 Gemäldevorderseite, oben links: großflächige Kittung über Riss a/d

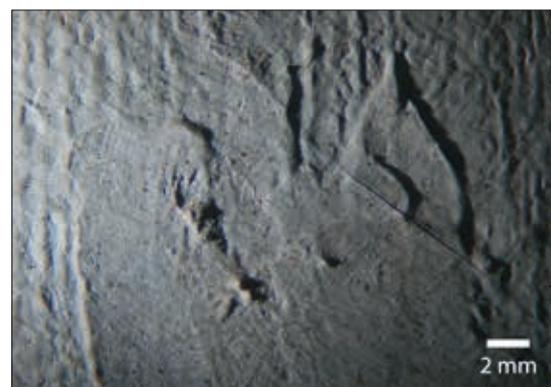
Abb. 52 Gemäldevorderseite, oben links: Detail Kittung (Streiflicht)

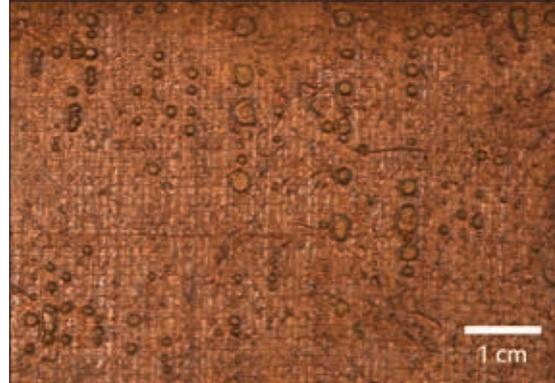
Abb. 56 Gemälderückseite, links oben: von der Vorderseite hindurch gedrungene tropfenförmige Grundierung

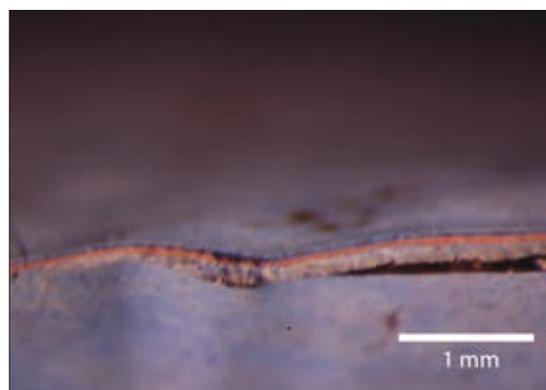
Abb. 61 Spannkante a, mittig, Bereich des Himmels: Schicht- trennung zwischen Grundierung und Malschicht – Schichtenfolge entspricht Abb. 55

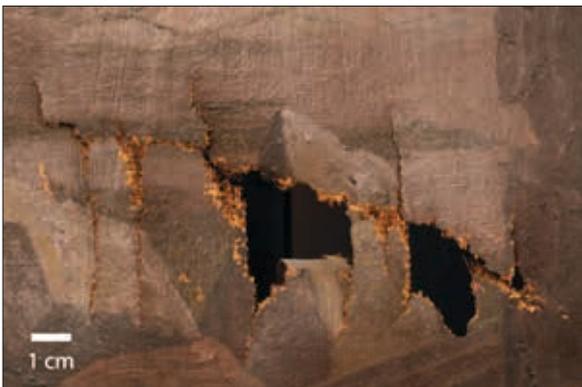
In der linken unteren Ecke befindet sich ein klaffender Riss (= Riss c/d, Abb. 63 und 64). Er scheint durch eine mechanische Einwirkung verursacht worden zu sein. Die Risskanten werden von zahlreichen kleinen Malschichtausbrüchen gesäumt.

Abb. 63 Gemäldevorderseite, links unten: Riss c/d

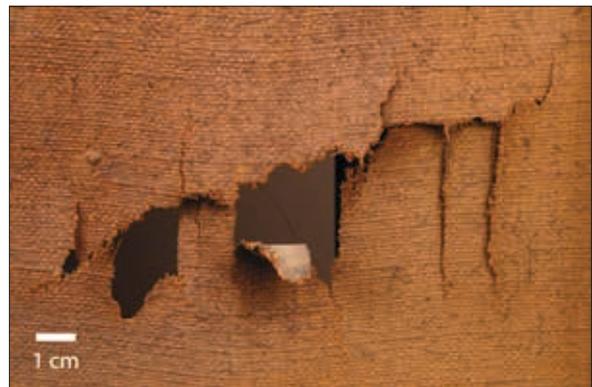
Abb. 64 Gemälderückseite, rechts unten: Riss c/d

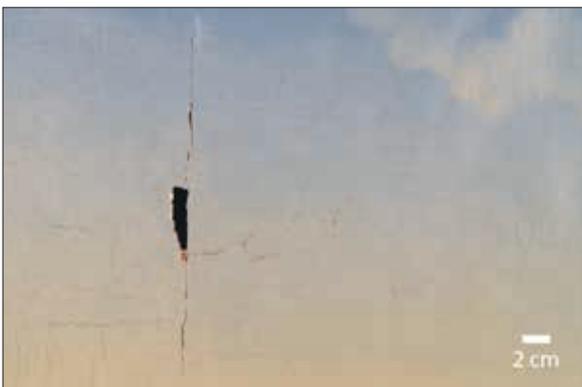
Eine dritte Rissstelle im Gemälde liegt unterhalb einer Kittung mit Retusche, die mit zwei Leinwandflicken hinterklebt worden ist (= Riss a/d, Abb. 65 und 66). Im Zuge der durchgeführten Maßnahmen konnte die originale Malschicht freigelegt werden⁷⁷. Der Riss verläuft 8 cm in vertikaler Richtung, der linke „Seitenarm“ ist ca. 14 cm lang. Mittig befindet sich ein Loch im Bildträger.

Abb. 65 Gemäldevorderseite, links oben: Riss a/d nach Abnahme der Kittung

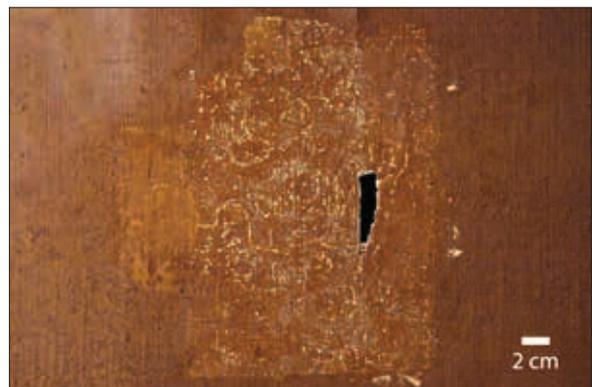
Abb. 66 Gemälderückseite, rechts oben: Riss a/d nach Ablösen der Hinterklebungen

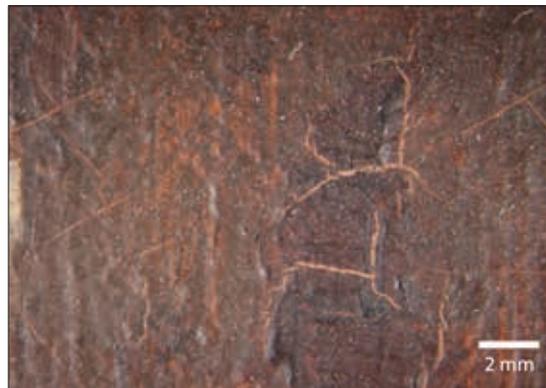
In der unteren Hälfte des Gemäldes sind Frühschwundrisse im Bereich der braun ausgemischten Bereiche zu verzeichnen. Sie befinden sich innerhalb der Staffagefiguren, in einigen im Schatten stehenden Säulen und im Bereich der Wiese. Darunter wird die lachsfarbene Unterma- lung sichtbar (Abb. 75 und 76).

Abb. 76 Säule, Vordergrund: Frühschwundrisse bis auf die lachsfarbene Unterma- lung

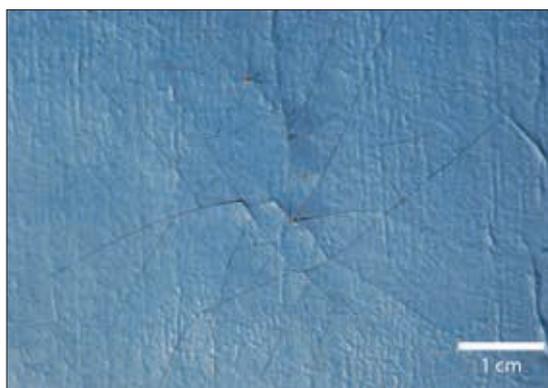
Abb. 77 Himmel, oben rechts: Sprünge in der Malschicht

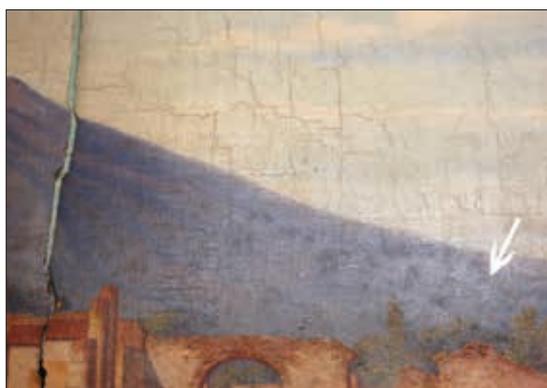
Abb. 81 rechte Bildhälfte, mittig (Schrägsicht von vorne): matte Flecken (hier dunkel)

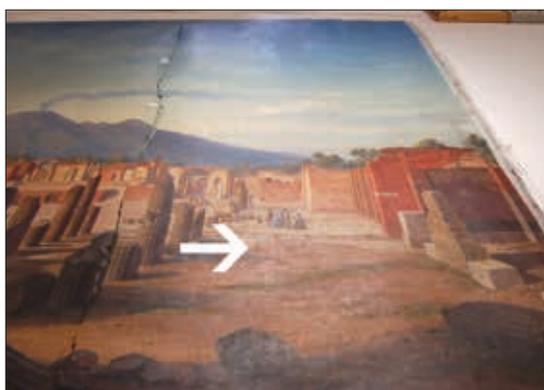
Abb. 119 Schrägsicht von oben: matte Fleckigkeit im unteren Drittel der Darstellung

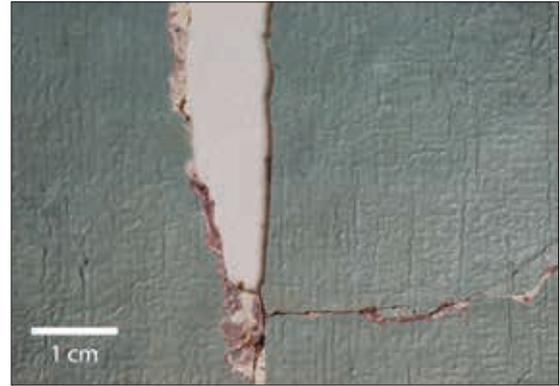
Abb. 121 Riss a/d, mittlerer Teil: nach der mechanischen Freilegung

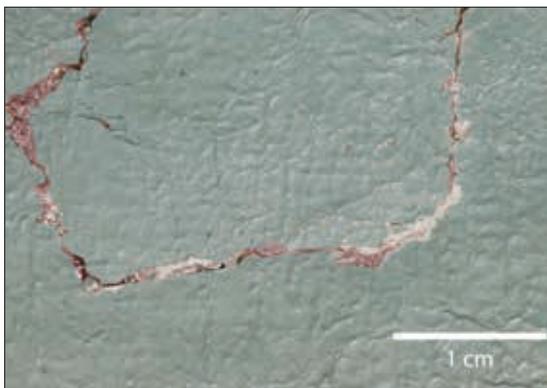
Abb. 122 Riss a/d, Teil des rechten Seitenarms, nach der mechanischen Abnahme der Überarbeitung: Kittreste in den Vertiefungen

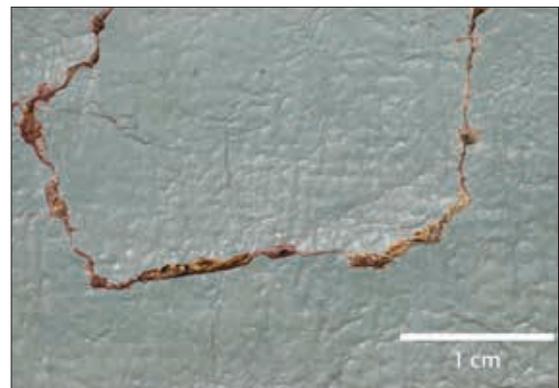
Abb. 123 Riss a/d, Teil des rechten Seitenarms, Endzustand: Kittreste in den Vertiefungen wurden mit Abbeizer behandelt

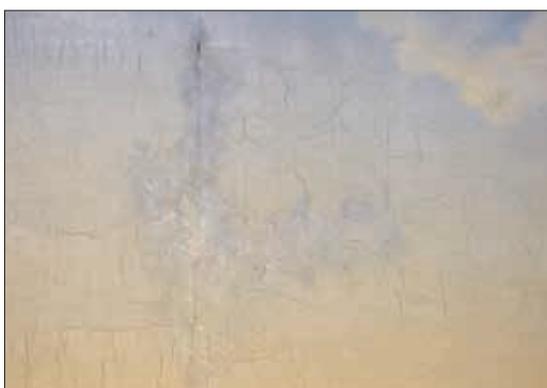
Abb. 124 Gemälvordervorderseite, oben links: Retusche und Kittung (Eingangszustand)

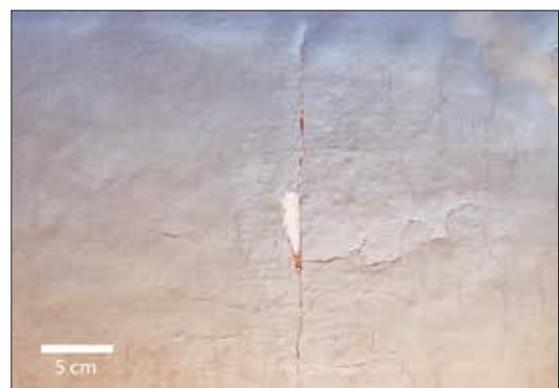
Abb. 125 Riss a/d, Gesamtaufnahme, nach der mechanischen Abnahme der Überarbeitung: bräunlicher Schleier ringsum den freigelegten Bereich

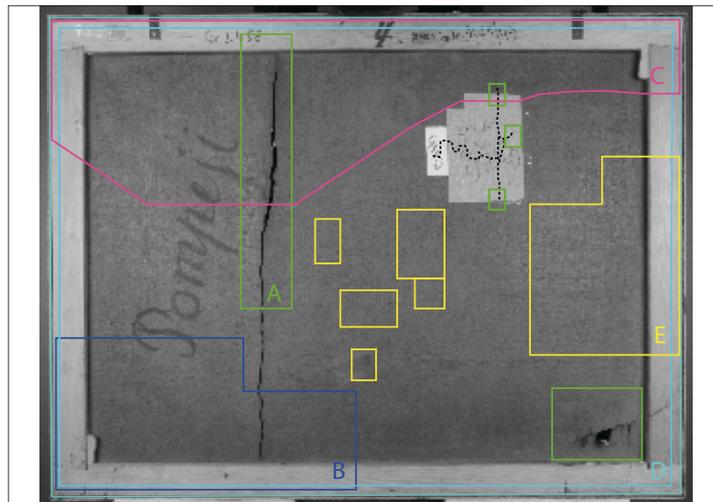
- A: deformierte Risskanten (aufstehend und/oder einander überlappend)
- B: Ausbauchung durch fehlende Spannung
- C: Deformationen im Bereich des Himmels (maltechnisch bedingt)
- D: Deformationen entlang des Randes des ersten Rückseitenanstrichs
- E: andere Deformationen in der Bildmitte (maltechnisch bedingt)

Abb. 144 Deformationen am Bildträger

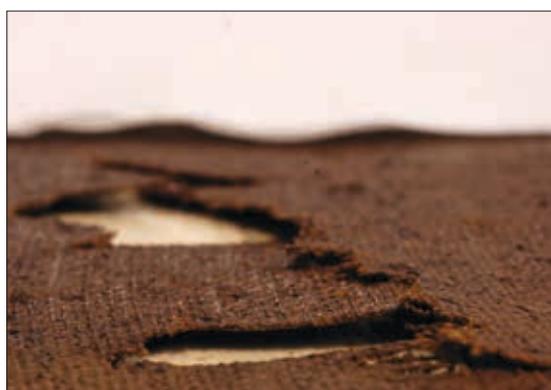
Abb. 147 Riss c/d: Seitenansicht nachher

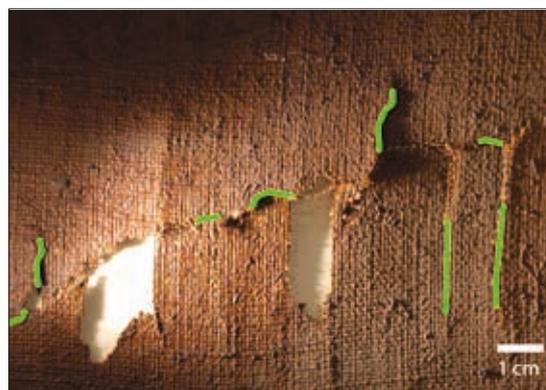
Abb. 148 Riss c/d (Streiflicht) nach der Bedampfung, Überlappungen grün markiert

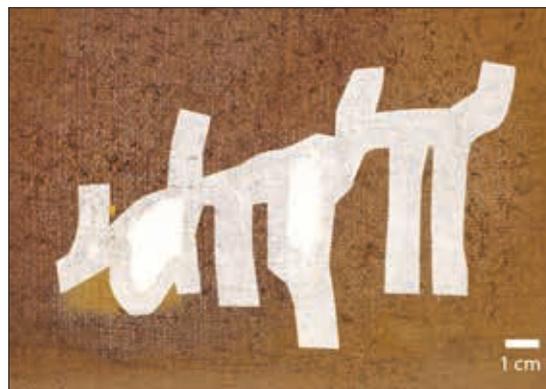
Abb. 157 Gemälderückseite, Riss c/d: nach der Sicherung der Risskanten mit Japanpapier

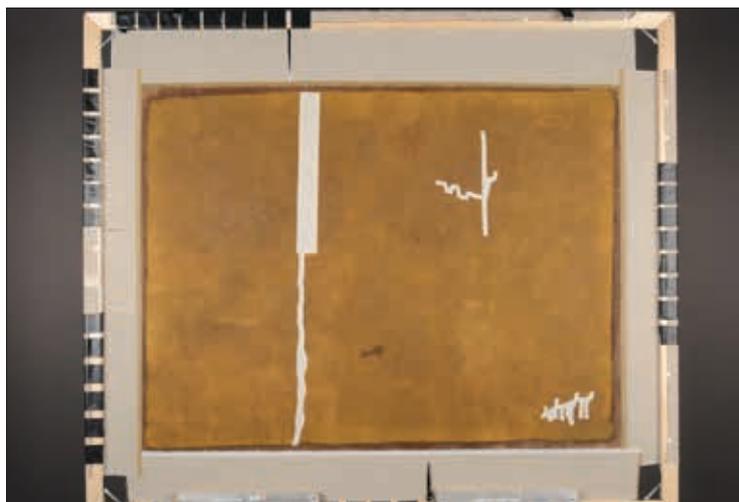
Abb. 170 Gemälderückseite, Zwischenzustand vom 10.06.2013: nach Reduzierung des Rückseitenanstrichs und Sicherung aller Risse mit Japanpapier

Zu diesem Zweck wurden drei Teilbereiche der Gemälderückseite vom Rückseitenanstrich befreit (Abb. 162-167). Die Abnahme erfolgte mit Ethanolgel (3 %-ig in Klucel® G), das durch ein dünnes Japanpapier auf die Rückseite aufgetragen wurde (Einwirkzeit: 1 Min.). Im Anschluss wurde mit Watteroller und einem Lösemittelgemisch (Ethanol und Spezialbenzin 100/140; Verhältnis 3:1) nachgereinigt. Aufgrund der Schichtdicke musste der oben beschriebene Vorgang mehrmals wiederholt werden (Abb. 168-169). Da für die Abnahme alle zuvor aufgebrachten Sicherungspapiere abgelöst werden mussten, wurden die Risskanten nach Abschluss der Abnahme erneut mit Japanpapier gesichert (Abb. 170).

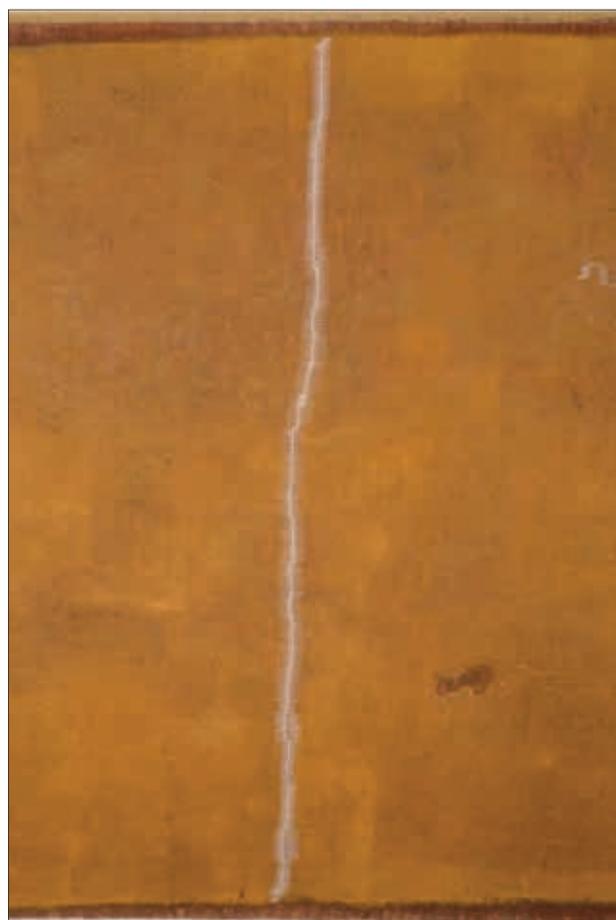
Abb. 182 Riss a/c, Gesamtaufnahme: Endzustand

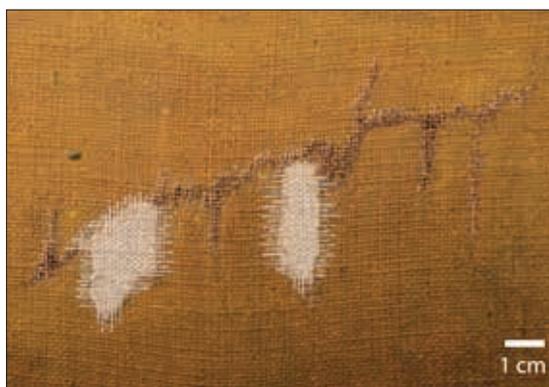
Abb. 183 Riss c/d von hinten: nach der Rissverklebung

Die Schließung der übrigen zwei Risse erfolgte nach dem selben Prinzip wie bei Riss a/c, allerdings wurde ein anderes Intarsiengewebe gewählt (s. o.: 12.1). Geringe Überlappungen der Risskanten wurden nun nochmals gezielt durch Bedampfung und Wärme in eine Ebene gebracht und anschließend verklebt.

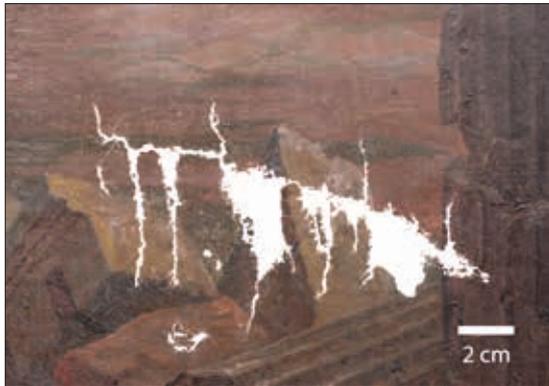
Abb. 185 Riss c/d: Kittung

Die Vorleimung der Intarsien und wiederverwebten originalen Fäden erfolgte mit 4 %-igem Hasenhautleim. Die betreffenden Bereiche wurden mit 7 %-igem Kreide-Leim-Kitt geschlossen (Bologneser Kreide: Champagner Kreide im Verhältnis 1:1, geringer Anteil von Leinöl-Standöl) und trocken beschwert. Im Anschluss wurde die Oberfläche mit flüssigem Kreide-Leim-Kitt vorstrukturiert.

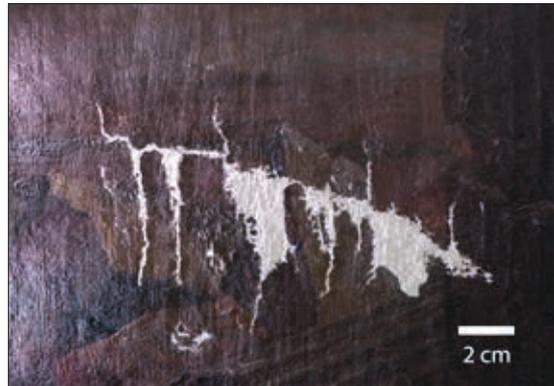
Abb. 186 Riss c/d: Kittung (Streiflicht)

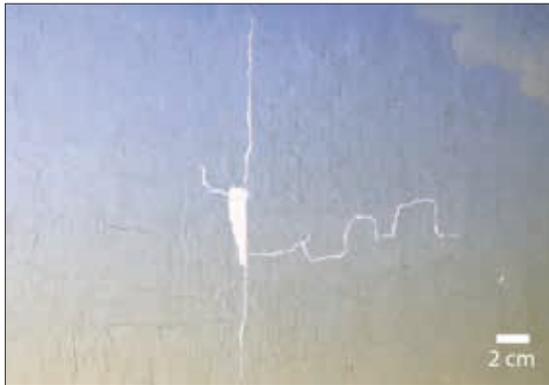
Abb. 187 Riss a/d: Kittung

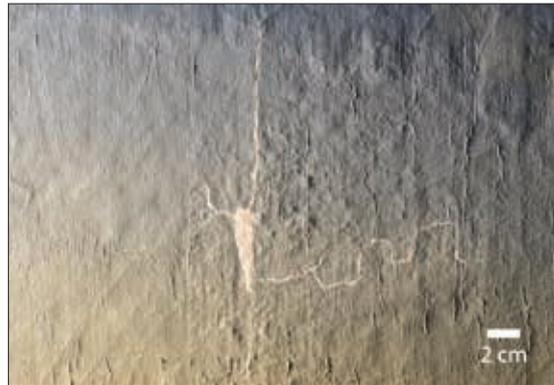
Abb. 188 Riss a/d: Kittung (Streiflicht)

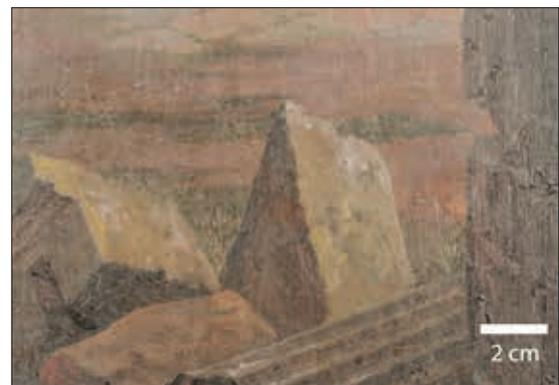
Abb. 211 Beispiel für eine Retusche im Bereich des Forums (Riss c/d): Endzustand nach der Harz-Öl-Lasur

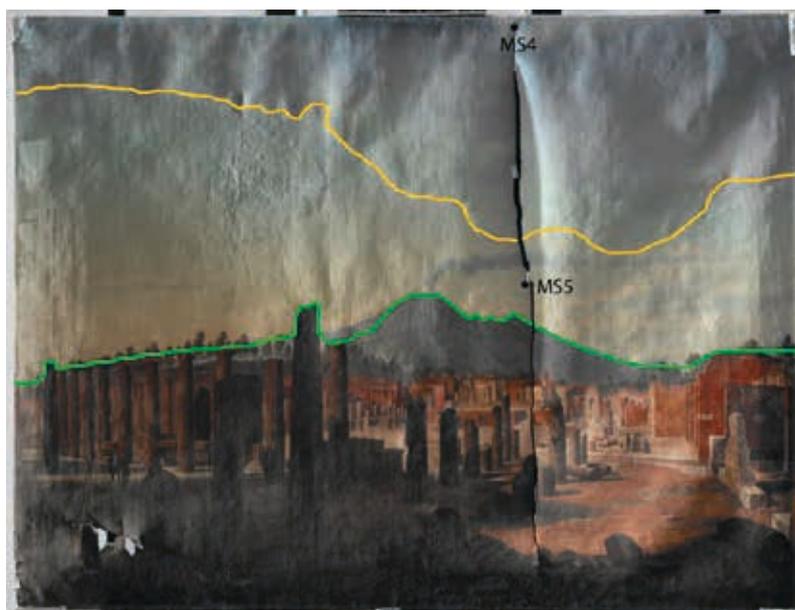
Abb. 1 Vorderseite: obere Grenze (gelb) und untere Grenze (grün) des Runzelbereichs (Streiflicht v.l.n.r.)
