Diplomarbeit

Schadensfaktor Rückseitenanstrich:

Konservierung-Restaurierung des Kosmoramas „Forum in Pompeji“

Gemälde, 1850, Öl/Lwd., 124,5 x 95,5 cm, Salzburg Museum

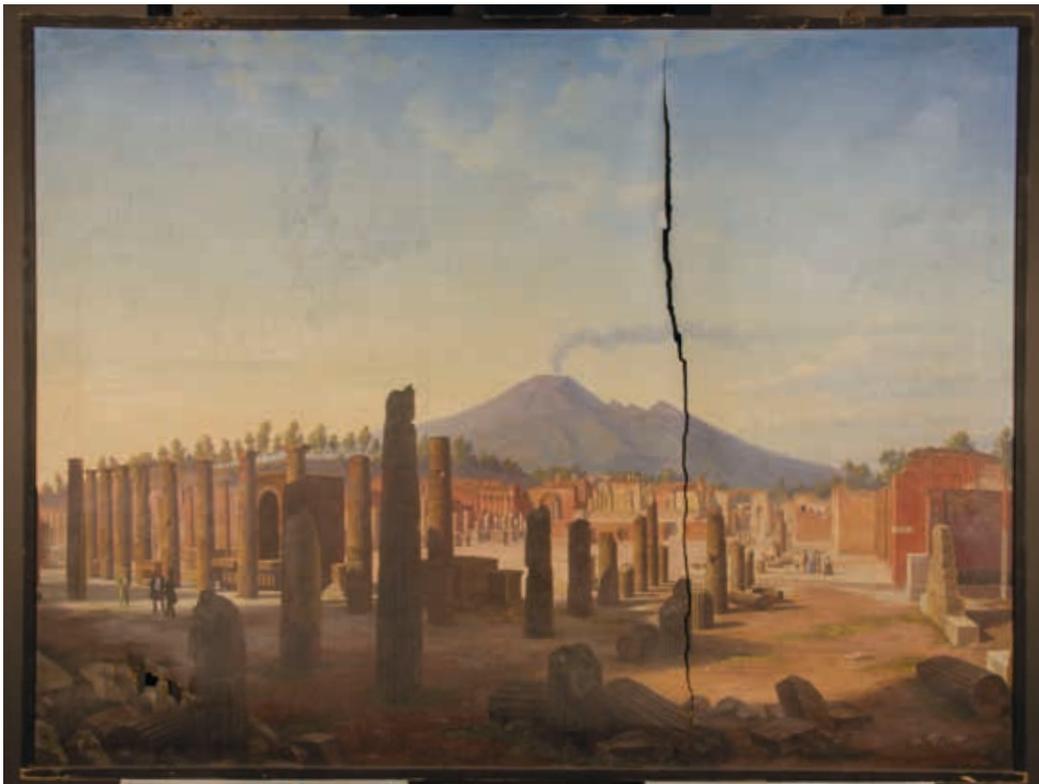
Abb. 1 Eingangsaufnahme Gemäldevorderseite, eingerahmt, Normallicht

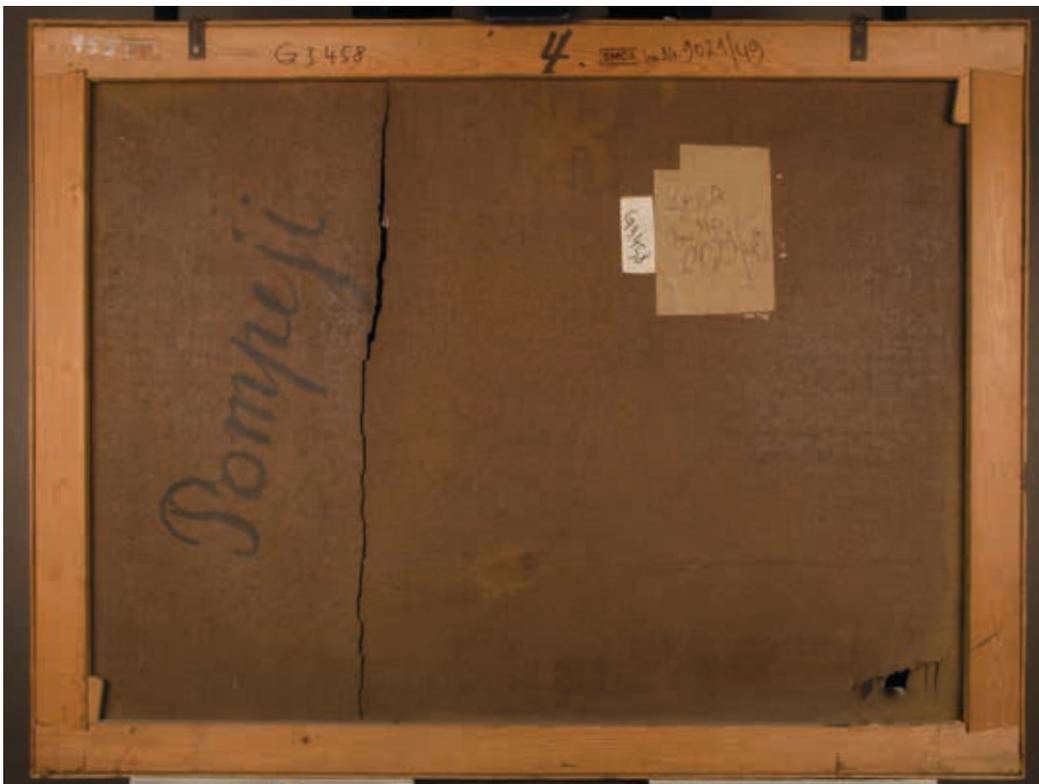
Abb. 2 Eingangsaufnahme Gemälderückseite, eingerahmt, Normallicht

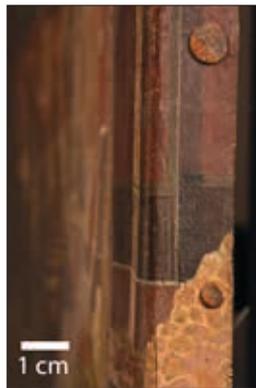
Der Vergleich mit Spannkanten anderer Kosmoramen aus dem Salzburg Museum ergab, dass beim Gemälde „Forum in Pompeji“ ein Sonderfall vorliegt: Im Normalfall befindet sich keine Malerei auf den Spannkanten. Diese sind sonst üblicherweise grundierungssichtig; auch unterhalb der Nägel sowie in den Umschlagsecken ist Grundierung erkennbar (Abb. 37). Diese Beobachtung gibt Hinweise zum Arbeitsprozess des Künstlers.⁵⁹ Der Herstellungsprozess des Gemäldes „Forum in Pompeji“ verlief also anders als bei anderen Kosmoramen Hubert Sattlers. Die Darstellung wurde offenbar zunächst auf einem größerformatigen Spannsystem fertig ausgeführt und anschließend in ihrem Format verkleinert. Die Gründe für diese Formatverkleinerung sind unklar.

Abb. 35 Rechter Rand der Darstellung (Seite b), Bereich der Mauer mit Wandmalerei: beschnittene Spannante mit Darstellung

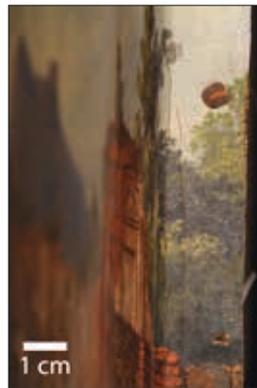
Abb. 36 Rechter Rand der Darstellung (Seite b), Bereich der Bäume: beschnittene Spannante mit Darstellung

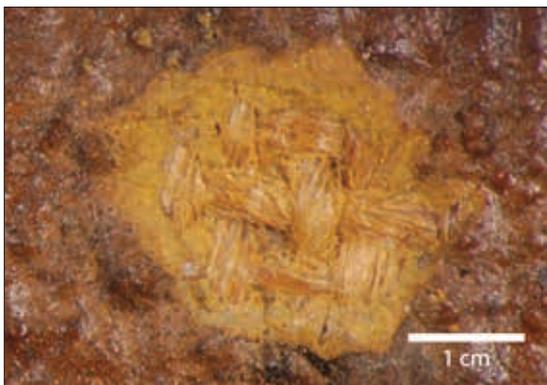
Es liegen zwei Rückseitenanstriche vor, die sich optisch voneinander unterscheiden. Eine Ausbruchsstelle in der linken oberen Ecke gewährt einen Blick auf das unbehandelte Gewebe (Abb. 40).

Abb. 40 Gemälderrückseite, links oben: Ausbruch in den Rückseitenanstrichen

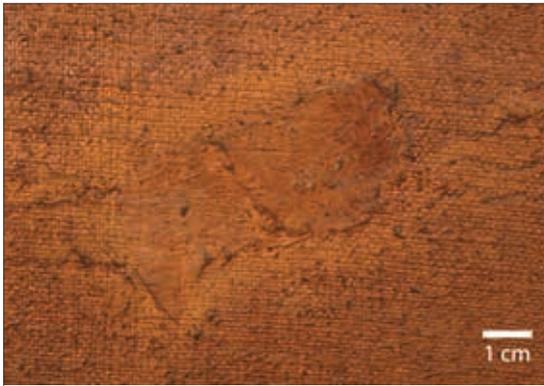
Beide Anstriche überdecken eine alte Ausbesserung im unteren Bereich des Gemäldes (Abb. 42) sowie zahlreiche durch die Leinwandbindungspunkte hindurch gedrungene Grundierungstropfen (s. erneut Abb. 41). Der rötliche Überzug liegt außerdem über dem Schriftzug „Pompeji“. Bei Betrachtung der Rückseite im Streiflicht können Unregelmäßigkeiten in der Schichtdicke des auf dem Gewebe liegenden Anstrichs verzeichnet werden. So befindet sich in der Mitte des oberen Drittels eine Ansammlung von Material (Abb. 43). Verglichen mit dem angrenzenden Bereich ist die Gewebestruktur in dieser Zone aufgrund der erhöhten Schichtdicke weniger ausgeprägt.

Abb. 42 Gemälderückseite, unten mittig: Rückseitenanstriche auf alter Ausbesserung

Auf der Rückseite gibt es unten mittig eine kittähnliche Masse (s. erneut Abb. 42, S. 27), die sich auf der Vorderseite durch eine leichte Deformation und Schwundrisse schwach abzeichnet. Wie in Kapitel 4.1 näher erläutert, wird diese Ausbesserung von zwei Rückseitenanstrichmaterialien überdeckt. Es ist daher anzunehmen, dass es sich hierbei um eine frühe Maßnahme handelt, die durchgeführt worden ist, bevor der erste Anstrich aufgetragen wurde. Der Grund dafür bleibt unklar. Der originale Bildträger war nach der Abnahme an dieser Stelle intakt.

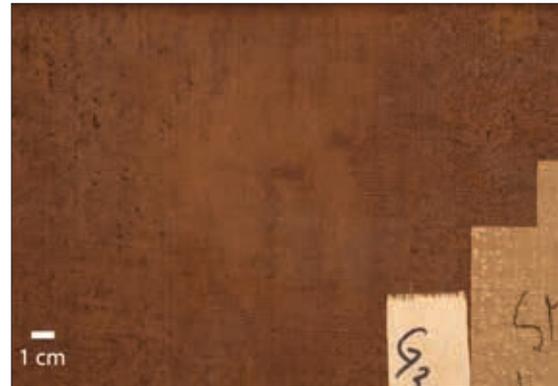
Abb. 43 Gemälderückseite, oben mittig: Ansammlung von Rückseitenmaterial in Ausbauchung des Bildträgers

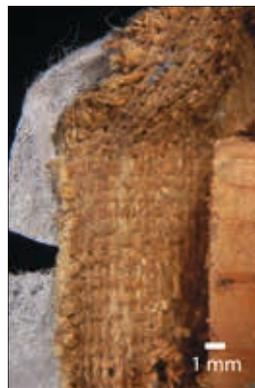
Unter den Umschlagsecken befindet sich keiner der beiden Anstriche (Abb 44).

Abb. 44 Spannkanteneck a/b: Leinwandrückseite hier ohne Rückseitenanstriche

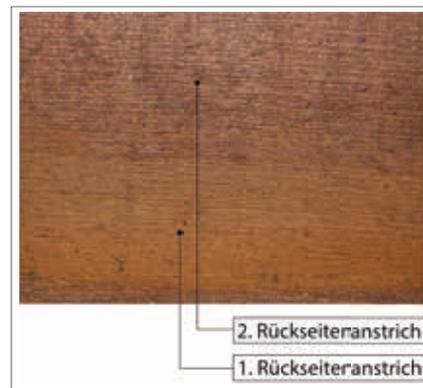
Flächenmäßig erstreckt sich die oberste transluzente Schicht nur bis zum Keilrahmen. Die Ecken wurden beim Auftrag ausgespart. Der ockergelbe Anstrich hingegen verläuft bis unter den Keilrahmen. Beim Abspannen zeigte sich, dass er unterhalb der Keilrahmenleisten mit einem geraden deutlichen Rand endet (Abb. 45 und 46).

Abb. 45 Gemälderückseite nach dem Abspannen vom Keilrahmen: Rand des ersten ockergelben Anstriches wird sichtbar

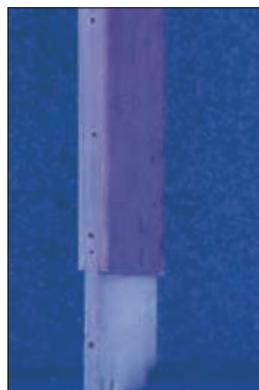
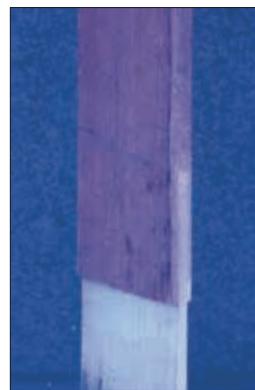
Der Verlauf der Anstrichränder lässt darauf schließen, dass das Gemälde ursprünglich auf einem größeren Spannrahmen aufgespannt gewesen sein muss. In diesem Zustand konnte die Leinwandrückseite mit dem ockergelben Anstrich versehen werden. In weiterer Folge hat eine Formatverkleinerung des Gemäldes stattgefunden. Es ist anzunehmen, dass bei dieser Maßnahme der hier vorliegende Keilrahmen zur Anwendung kam. Der Auftrag des rötlich transluzenten Materials erfolgte auf die Rückseite des so aufgespannten Gemäldes. Spuren des zweiten Rückseitenanstrichs finden sich vermutlich auch an den Keilrahmenleisten. Diese sind bei Normallicht nicht zu erkennen. Erst unter UV ist ersichtlich, dass auf den Außenflächen der Keilrahmenleisten die gleiche Fluoreszenzerscheinung auftritt (Abb. 47 und 48).

Abb. 47 Keilrahmenleiste b unten (Zapfen der Steckverbindung b/c) unter UV: rötliche Fluoreszenz auf der Leistenrückseite

Abb. 48 Keilrahmenleiste b unten (Zapfen der Steckverbindung b/c) unter UV: rötliche Fluoreszenz auf der Leistenrück- und Innenseite

Die gesamte Leinwandrückseite weist eine schwach rötlich-orangene Fluoreszenz auf, die auf die harzhaltigen Rückseitenanstriche zurückzuführen ist.⁸⁹ In ähnlicher Weise tritt diese Fluoreszenz auch auf den Außenflächen des Keilrahmens auf (s. erneut Abb. 47 und 48, S. 28).

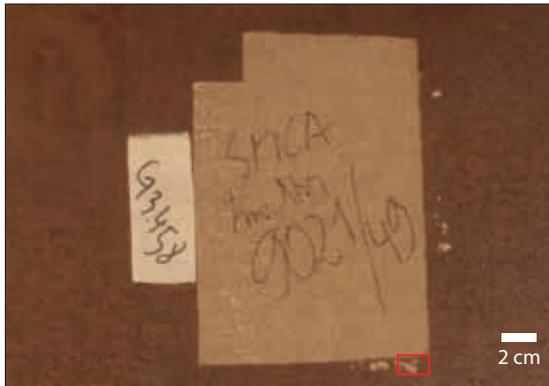
Auf der Rückseite sind zwei Leinwandhinterklebungen zu verzeichnen (Abb. 49). Die kleinere von beiden besteht aus einem Leinenflicken, der mit einer weißen Farbe versehen worden ist. Der größere Flicken ist deutlich neueren Datums und wurde mit einem weißen Klebmedium aufgebracht, das gelblich fluoresziert. Wie die naturwissenschaftlichen Untersuchungen ergaben, handelt es sich dabei um einen Leim mit Zink-

Abb. 49 Gemälderückseite, oben rechts: zwei Leinwandhinterklebungen (rot markiert Ausschnitt Abb. 50)

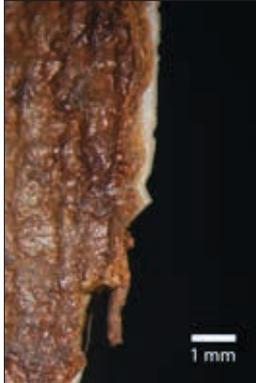
Durch mikroskopische Betrachtung des Gemäldes können Aussagen über die optischen Qualitäten der Grundierung getroffen werden. Die helle Grundierung ist entlang der langen Risskanten sichtbar (Abb. 54) sowie an einigen Fehlstellen in der Malschicht. So ist z.B. an einem Ausbruch erkennbar, dass die Grundierung unmittelbar unterhalb der Malschicht gelb und stark glänzend ist (Abb. 55).

Abb. 54 Riss a/c, mittig, Bereich der großen Säule: Seitenansicht der Bruchkante

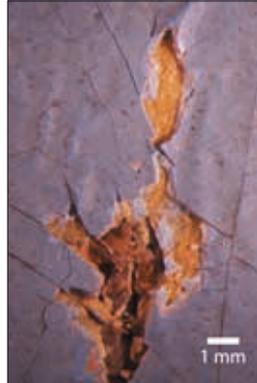
Abb. 55 Riss a/c, oberes Ende, Bereich des Himmels: Ausbruch bis auf den Bildträger – Schichtenfolge: 1. Leinwand, 2. Grundierung, 3. Malschichten: hellblau, lachsfarben, blau

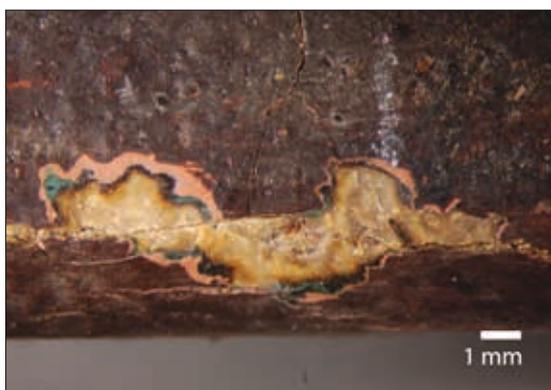
In einigen Partien der Ölmalerei scheint eine lachsfarbene Unterma- lung durch die darüberliegenden, lasie- renden Malschichten hindurch. Dies ist im gesamten Bodenbereich der Darstellung der Fall und besonders gut sichtbar in den dünn- schichtigen, hellen Malschicht- bereichen. An Spannkante „c“ ist erkennbar, dass diese lachsfarbene Malschicht auch unterhalb der dunklen, deckenden Bereiche liegt (Abb. 60).

Abb. 60 Spannkante c, mittig, Bereich des Bodens: Ausbruch bis auf die Grundierung – Schichtenfolge: 1. Grundierung, 2. Malschichten: braun, grün, lachsfarben, braun

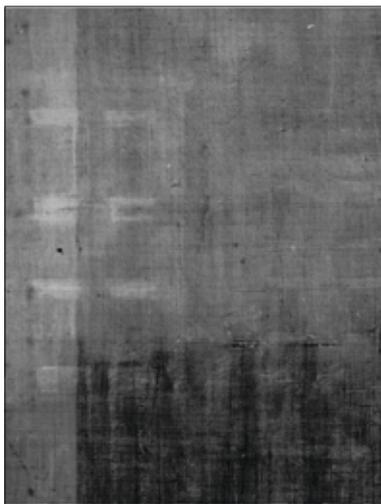
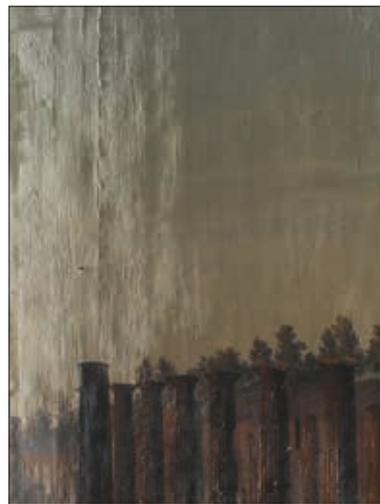
Es ist zu vermuten, dass die Entstehung der Deformationen (wie auch die Entstehung der Runzeln) mit der Zweitverwendung der Leinwand in Verbindung zu bringen ist. Dies zeigt sich u. a. daran, dass sich einige kleinere Deformationen im runzeligen Malschichtbereich an den Konturen der Erstbemalung orientieren (Abb. 67 und 68).

Die Deformationen im oberen Teil des Himmels scheinen u. a. durch ein Schrumpfen der Leinwand verursacht worden zu sein. Alle weiteren Verwölbungen des Bildträgers sind auf ungenügende Spannung der Leinwand zurückzuführen.

Abb. 67 Ausschnitt Röntgenaufnahme: Hausfassade mit acht Fenstern (vgl. Abb. 68)

Abb. 68 Gemäldevorderseite, links mittig (Streiflicht): Deformationen im Bereich der Runzeln sind deckungsgleich mit der Darstellung der Erstbemalung (vgl. Abb. 67)

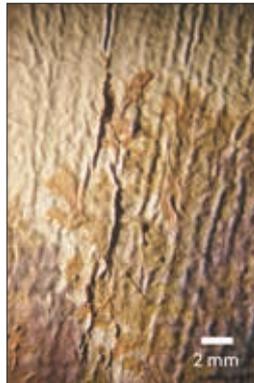
Die Runzelbildung orientiert sich bevorzugt an dem Pinselduktus einer tieferliegenden Schicht. Dies ist erkennbar in den Übergangsbereichen von Himmel zu Landschaft (Abb. 69). Betrachtet man den gesamten Bereich des Schadensbildes, überwiegen tendenziell die vertikal verlaufenden Malschichtabhebungen (Abb. 70). Es lässt sich jedoch keine Regelmäßigkeit in der Verlaufsrichtung einzelner Runzeln erkennen. Ein Bereich im Himmel, rechts neben dem Vesuv, hebt sich von den umgebenden runzeligen Partien ab. Hier verlaufen die Malschichthochstellungen deutlich geradliniger (Abb. 71). Entlang der oberen Grenze des runzeligen Bereichs im Himmel zeichnet sich ein wellenartiger Verlauf ab (Abb. 72 und 73). Dieser Rand erstreckt sich horizontal über das gesamte Gemälde.

Abb. 69 Übergangsbereich
Himmel - Baum

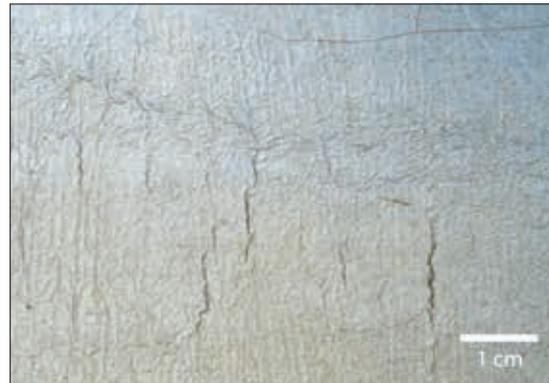
Abb. 70 oberer Rand des runzeligen Malschichtbereichs:
vertikal verlaufende Runzeln

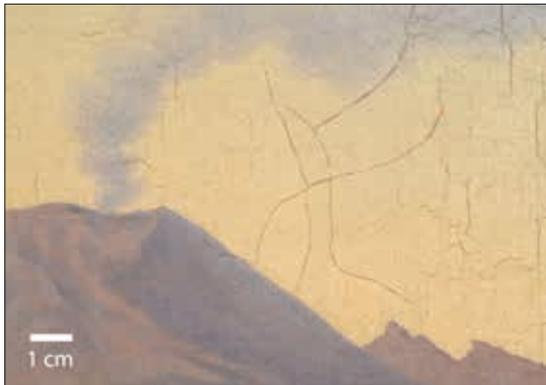
Abb. 71 Übergang Himmel - Vesuv: andersartiger Runzelver-
lauf im Bereich des Himmels

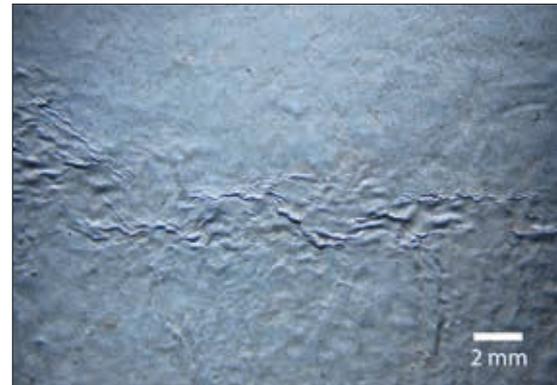
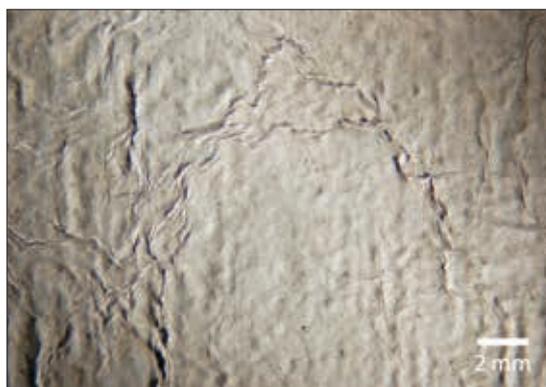
Abb. 72 oberer Rand des runzeligen Malschichtbereichs
(Detail): wellenartiger Verlauf

Abb. 73 oberer Rand des runzeligen Malschichtbereichs
(Detail): wellenartiger Verlauf

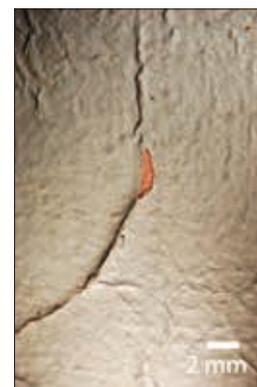
Wie es scheint, tritt die Fältelung nur in der obersten, türkisfarbenen Malschicht auf. Ausbrüche im Bereich der Runzeln lassen erkennen, dass die unmittelbar darunterliegende lachsfarbene Schicht nicht von der Runzelbildung betroffen ist (Abb. 74). Offenbar hat eine Schichtentrennung innerhalb der Zweitbemalung, also zwischen oberster und lachsfarbener Malschicht, stattgefunden. Ein Vergleich mit dem Querschliff MS5 von einer Probe aus dem runzeligen Bereich bestätigt diese Annahme nicht: Hier scheint es eine gute Verbindung zwischen beiden Schichten zu geben.⁷⁹

Abb. 74 Ausbruch in der
obersten Mal-
schicht

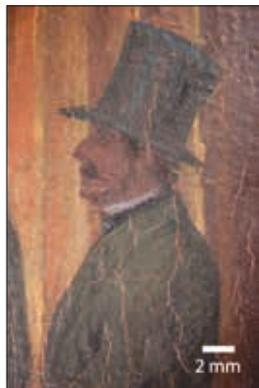
In der unteren Hälfte des Gemäldes sind Frühschwundrisse im Bereich der braun ausgemischten Bereiche zu verzeichnen. Sie befinden sich innerhalb der Staffagefiguren, in einigen im Schatten stehenden Säulen und im Bereich der Wiese. Darunter wird die lachsfarbene Unterma- lung sichtbar (Abb. 75 und 76).

Abb. 75 Staffagegruppe unten links, rechte Figur: Frühschwundrisse

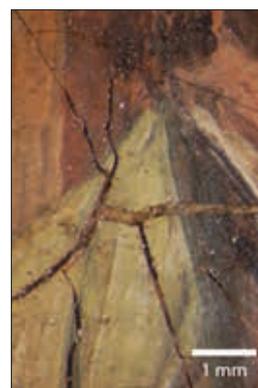
Feine Sprünge in der Bildschicht befinden sich hauptsächlich im oberen Bereich des Himmels, und zwar dort, wo die Deformierungen besonders stark ausgeprägt sind (Abb. 77) sowie entlang des im Vordergrund liegenden Bodenstreifens. Vereinzelt treten auch breitere Sprünge auf, die auf die Grundierung der Erstbe- malung blicken lassen (Abb. 78).

Abb. 78 Staffagegruppe unten links, linke Figur: Sprünge bis auf die Grundie- rung

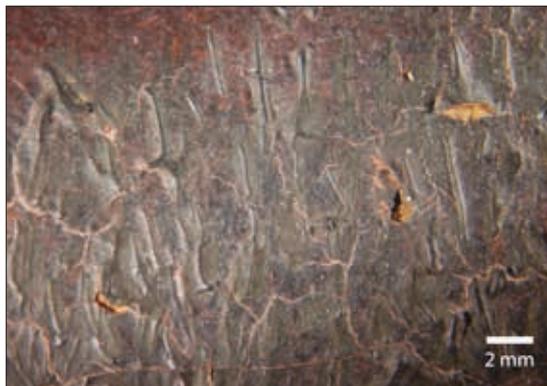
Am meisten Malschichtverluste treten im Bereich der Spannkanten auf, besonders an der untersten Spannkantenseite c. Hier gibt es Haftungsprobleme bzw. Verlust von Malschichtschollen bis auf die Leinwand. Des Weiteren befinden sich kleine Fehlstellen in den Pastositäten der Wiese (Abb. 79) und entlang aller Risskanten (Abb. 80), insbesondere beim klaffenden Riss (Riss c/d) links unten.

Abb. 79 Wiese, unten mittig: Malschichtausbrüche bis auf die Grundierung

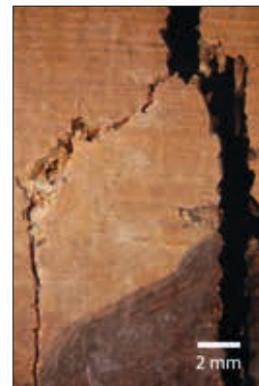
Entlang der linken Risskante sind vier durch mögliches Abbrechen gefährdete Malschichtteile zu verzeichnen.

Abb. 80 Riss a/c, mittig: gefährdeter Risskantenbereich mit Malschichtausbrüchen

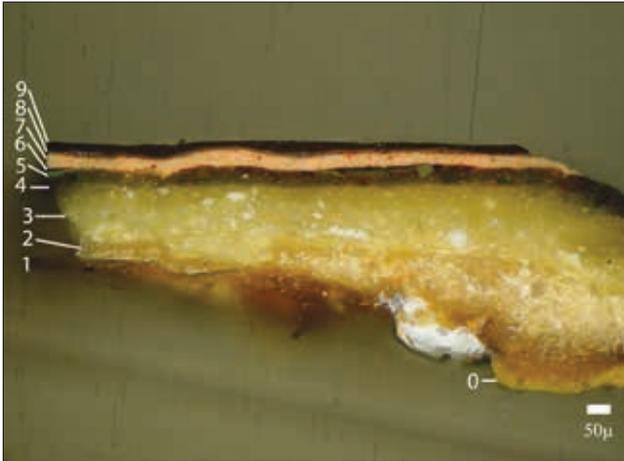
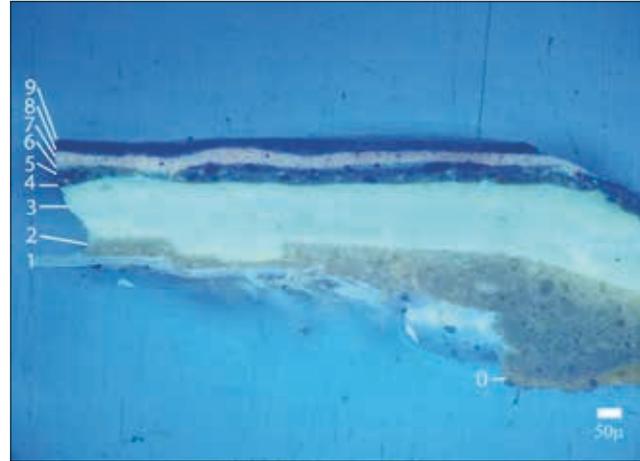
Probe:	MS 2
Entnahmestelle:	Gemäldevorderseite, Riss unten links, brauner Malschichtbereich

Abb. 85 Querschliff MS2 im Normallicht, 10-fache Vergrößerung

Abb. 86 Querschliff MS2 im UV, 10-fache Vergrößerung

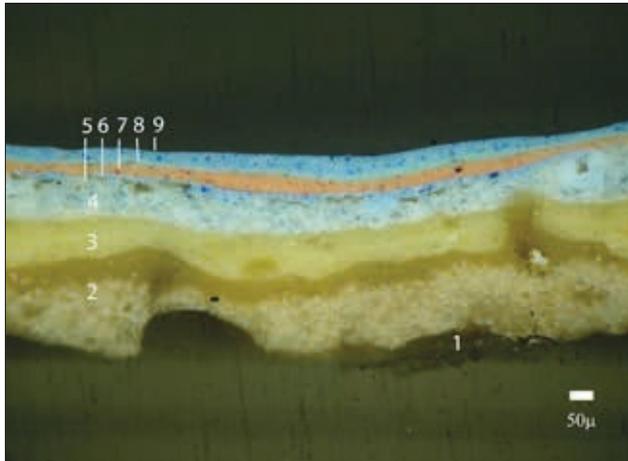
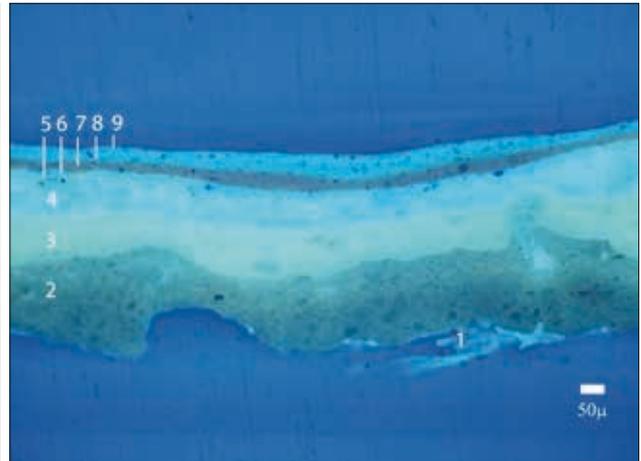
Probe:	MSd3a
Entnahmestelle:	Spannkante d, Umschlagsecke a/d, blauer Malschichtbereich

Abb. 87 Querschliff MSd3a, Normallicht, 10-fache Vergrößerung

Abb. 88 Querschliff MSd3a, UV, 10-fache Vergrößerung

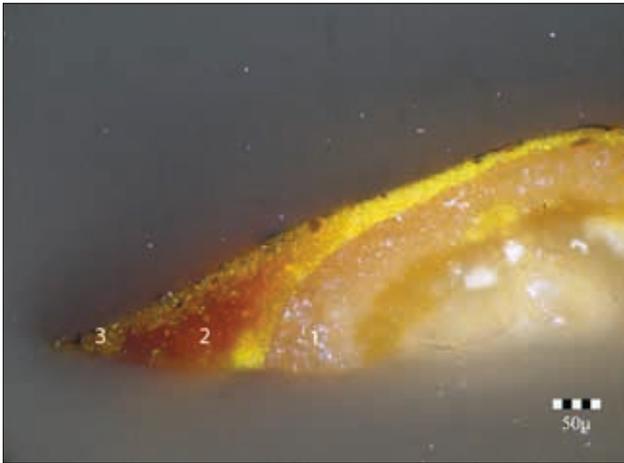
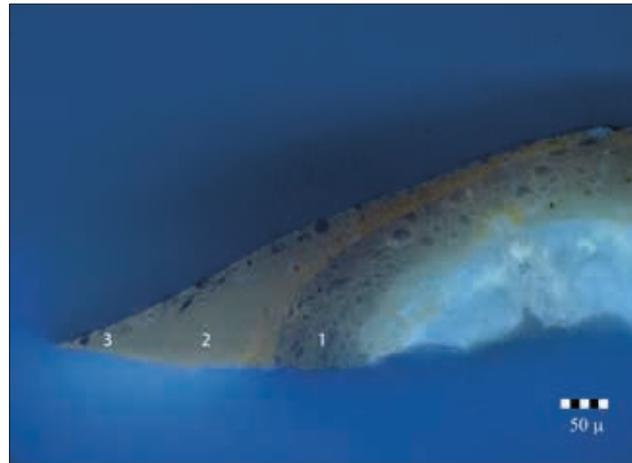
Abb. 94 Querschliff R10a im Normallicht, 20-fache Vergrößerung

Abb. 95 Querschliff R10a im UV, 20-fache Vergrößerung

NL	UV	Kurzbeschreibung	
3	dunkles Ocker-gelb	grau-orange	schwarze, scharfkantige Pigmente unterschiedlicher Größe	2. Rückseitenanstrich
2	ockergelb	grau-orange	homogene Ausmischung mit ockergelben Pigmenten, hier im Schliff: Anreicherung von Bindemittel im unteren Teil?	1. Rückseitenanstrich
1	hellgrau	dunkelgrau		Grundierung, 1. Schicht

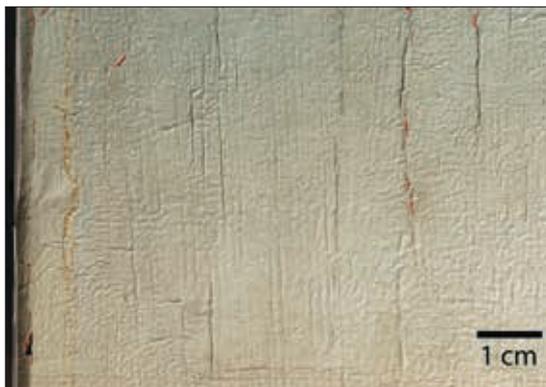
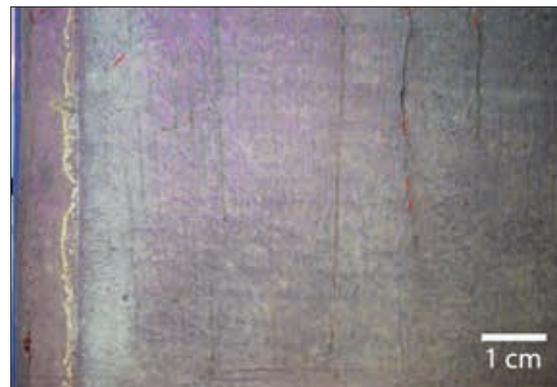
Durch die UV-Untersuchung konnte auf der oberen Hälfte der Gemäldevorderseite eine streifig aufgetragene Schicht ausgemacht werden, die nur schwach bläulich fluoresziert⁸⁷. Das streifige Erscheinungsbild tritt nicht in der unteren Bildhälfte und unterhalb der Rahmenleisten auf. Hier scheint der Überzug zu fehlen. Vereinzelt gibt es im Bereich des Himmels kleine spritzerähnliche Flecken, die weniger stark fluoreszieren. Entlang des linken Bildrandes, im Bereich der Runzeln, ist ein hellgelb fluoreszierendes Material zu erkennen, das im Normallicht bräunlich ist (Abb. 96 und 97). Wie die FTIR-Untersuchung und die Lösemitteltests zeigen sollten, handelt es sich hierbei mit großer Wahrscheinlichkeit um eine Randstelle des Überzugs.⁸⁸ Die für die REM/EDS verwendeten Malschichtproben von der Gemäldevorderseite zeigten im Querschliff allerdings keinen Überzug.

Abb. 96 Gemäldevorderseite, Spannkante d, mittig (NL)

Abb. 97 Gemäldevorderseite, Spannkante d, mittig (UV): bläulich fluoreszierender Überzug (hellgelbe Fluoreszenz am Rand Bestandteil des Überzugs)

Im Zuge der UV-Untersuchung wurde entlang des linken Rahmenfalzes im Bereich der Runzeln ein hellgelb fluoreszierendes Material auf der Gemäldevorderseite bemerkt. Dieser im Normallicht bräunliche, ca. 6 cm lange Rand scheint von der Bildmitte aus "angeschwemmt" worden zu sein (s. erneut Abb. 96 und 97, S. 51). Auch diesbezüglich sollte die FTIR-Analyse Aufschluss über einen eventuellen Zusammenhang zur Entstehung des Schadensbildes liefern.

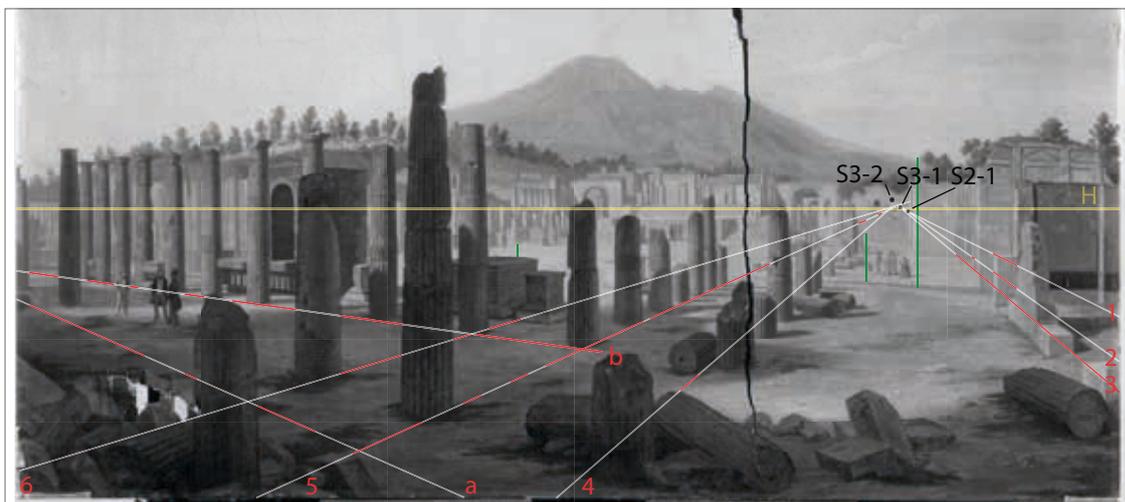
Mittels Infrarot-Fotografie konnte die Unterzeichnung des Gemäldes sichtbar gemacht werden. Mit bloßem Auge waren bereits die Konstruktionslinien im Bildvordergrund, dem Bodenbereich des Forums zu erkennen⁹². Abbildung 98 hebt diejenigen Linien hervor, die in der Unterzeichnung als Fluchtlinien zur Ermittlung des Fluchtpunktes dienen. Aus Gründen der Übersichtlichkeit wurden nur die in der IR-Aufnahme eindeutig sichtbaren Linien rot markiert. Die drei unterschiedlichen Schnittpunkte (S) der Konstruktionslinien 1, 2 und 3 zeigen, dass der rechte Fluchtpunkt nicht exakt auf das kleine Fenster im Gemäuer fällt. Für weitere Vergleiche zwischen Vor- und Unterzeichnung soll Schnittpunkt S 3-1 als Fluchtpunkt festgelegt werden. Eine Rastereinteilung ist in der Unterzeichnung nicht zu sehen. Es konnten drei kurze vertikale Linien (grün) gefunden werden, deren Verlauf nicht mit den in der Vorzeichnung vorhandenen Rasterlinien übereinstimmt. Die Horizontlinie (gelb) hat Sattler ebenfalls nicht eingezeichnet.

Abb. 98 IR-Aufnahme, untere Bildhälfte: eindeutig sichtbar sind diejenigen Stellen, die hier farblich markiert wurden: Strecken der Fluchtlinien 1-6 und a-b (rot) sowie auch drei vertikale Linien (grün)

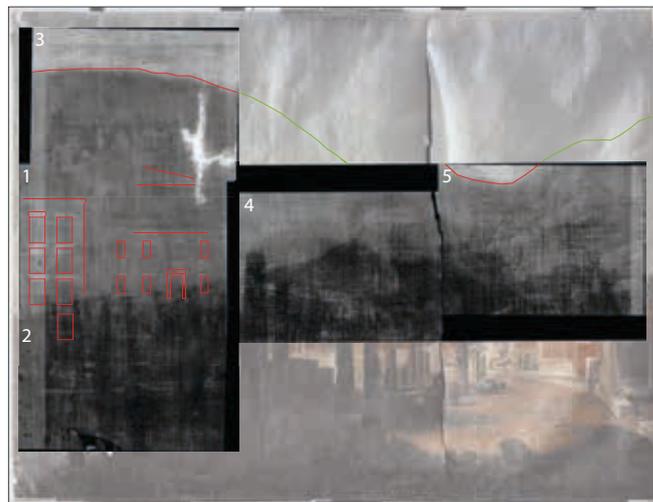
Die Untersuchung ergab, dass unterhalb der Ansicht von Pompeji eindeutig eine zweite Darstellung liegt (Abb. 99 und Anhang, S. 139). Ferner gibt sie den Hinweis darauf, dass das Schadensphänomen im Bereich des Himmels mit der maltechnischen Beschaffenheit der Bildschicht der Erstbemalung zusammenhängt.

Abb. 99 Foto-Merge der fünf Röntgenaufnahmen über einer Gesamtansicht des Gemäldes: Darstellung der Erstbemalung (rot), obere Grenze des runzeligen Malschichtbereichs (grün)

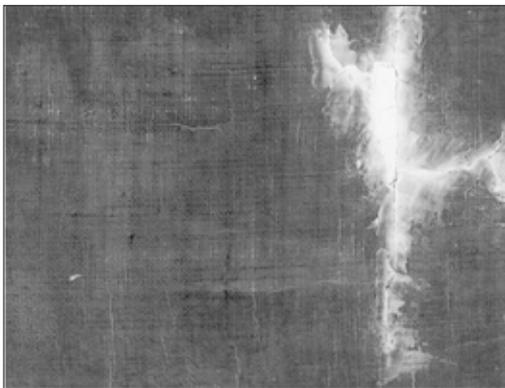
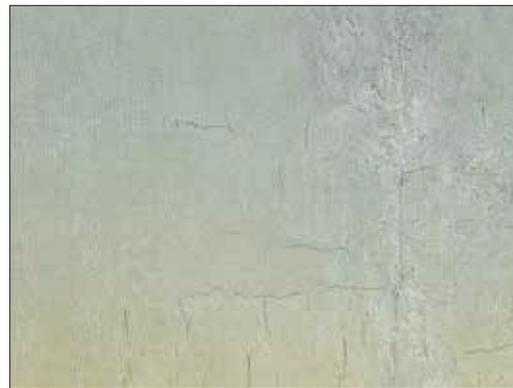
genbild schwach weiß in Erscheinung treten, lassen sich bei genauer Betrachtung auch auf der Gemäldeoberfläche erahnen. Die Malschicht besitzt hier eine andere Struktur. Auch orientiert sich der Verlauf der Runzeln an den Konturen der ersten Darstellung. Alle weiteren Runzeln im Bereich des Himmels sind in der Röntgenaufnahme als feine weiße Linien erkennbar (Abb. 100 und 101). Wie im Technologischen Befund bereits näher erläutert, deckt sich teilweise auch die Ausprägung der Deformationen an der im Röntgenbild sichtbaren Darstellung.

Abb. 100 Ausschnitt Röntgenaufnahme, im Bereich der Kittung (Übergang zwischen Röntgenbild Nr. 3 und 1): feine helle Linien verlaufen deckungsgleich mit den Runzeln in diesem Bereich (vgl. Abb. 101)

Abb. 101 Gemäldevorderseite, Bereich der Kittung (vgl. Abb. 100)

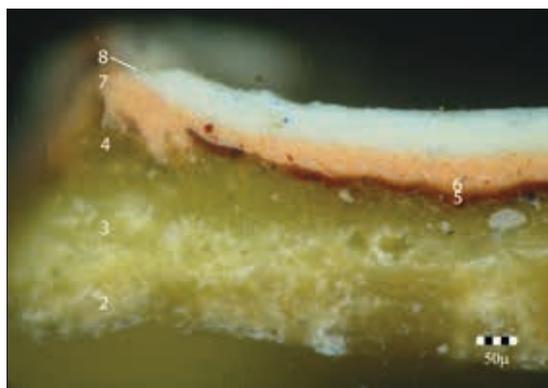
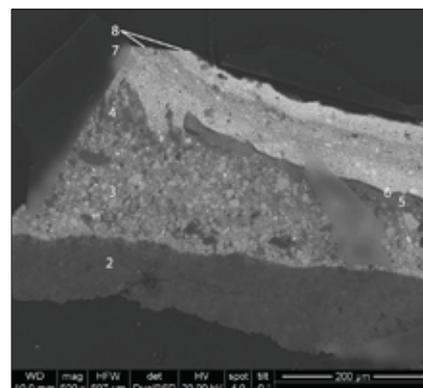
Da es nicht möglich war, eine Bindemitteluntersuchung durchzuführen¹⁰¹, sollte zumindest ausgeschlossen werden, dass das Schadensbild durch Pigmente verursacht worden ist. Untersucht wurden daher in erster Linie folgende Malschichten von MS5 (Querschliff aus Runzelbereich, Abb.102):

Abb. 102 Querschliff MS5 (Runzelbereich), Normallicht, 20-fache Vergrößerung

Abb. 103 REM-Aufnahme von MS5

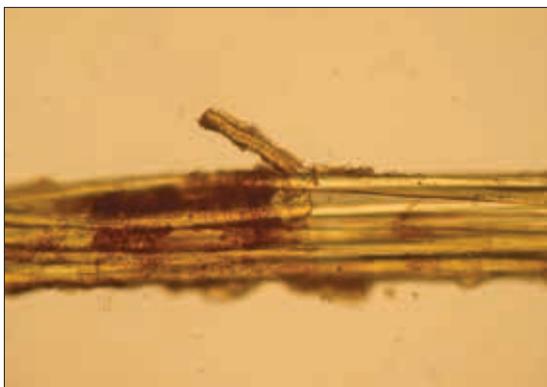
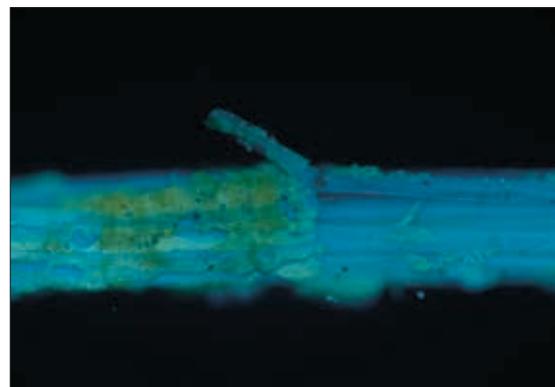
Probe F3 enthielt zudem Fasern, die von einer bräunlichen Substanz ummantelt waren. Die Fluoreszenz unter ultravioletter Strahlung war gelblich-grün. Ob es sich hierbei eventuell um das harzhältige Material handelt, das auf die Rückseite des Bildträgers aufgetragen wurde, konnte nicht geklärt werden (Abb. 110 und 111).

Abb. 110 Faserprobe F3 (NL, Vergrößerung): bräunliche Begleitsubstanz

Abb. 111 Faserprobe F3 (UV, Vergrößerung): Begleitsubstanz fluoresziert grün-gelblich

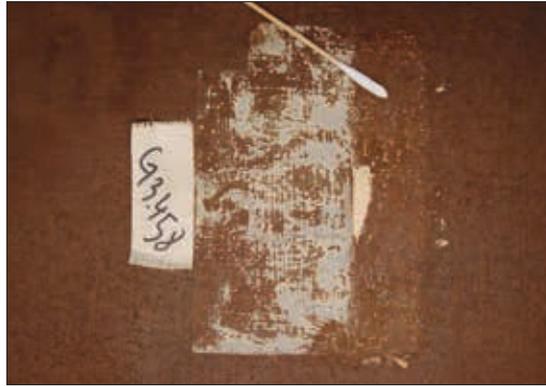
Unterhalb der Hinterklebungen befand sich ein vertikaler Riss mit einer Fehlstelle in dem Gewebe und der Malschicht. An dieser Ausbruchsstelle kam die bildseitig aufgetragene Kittung zum Vorschein. Links von der Fehlstelle verläuft ein horizontaler nicht geradliniger Riss. Die vertikalen Risskanten ließen sich minimal gegeneinander bewegen, die horizontalen jedoch kaum.

Abb. 115 Rückseite, Riss a/d: während der Abnahme der Hinterklebungen

Zwischen Leinwandrückseite und dem großem Flicken bestand kaum Haftung. Die Hinterklebung konnte mit einer kleinen Spachtel vorsichtig abgelöst werden. Die Rückstände des weißen Klebemittels wurden mittels Watteroller und warmem Wasser angequollen. Nach wenigen Sekunden wurde der Leim transparent und konnte abgerollt werden. Zurück blieb eine klebrige Oberfläche und vereinzelt Reste des weißen Klebemittels (Abb. 115).

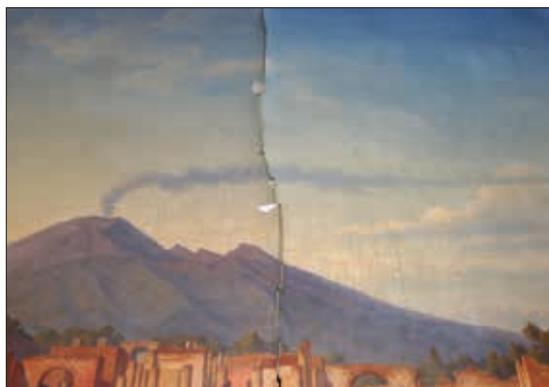
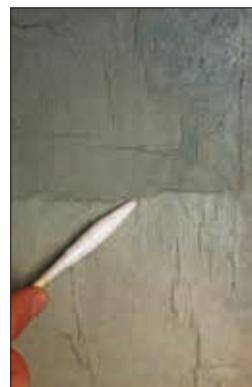
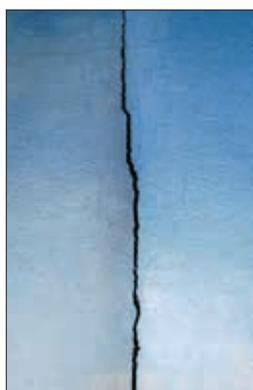
Nach der Abnahme des Oberflächenschmutzes glänzte die Malerei generell stärker (Abb. 116-118). Der untere Bereich des Himmels war im Vergleich zur Umgebung etwas matter. Hier kam eine unregelmäßige Fleckigkeit zum Vorschein (Abb. 119). Die Flecken sind größtenteils kreisrund, matt und treten gehäuft auf. Es könnte sich dabei um einen Schimmelpilzbefall handeln, dessen Wachstum durch ungenügende Belüftung, hohe Luftfeuchtigkeit und Temperatur und/oder Schmutzablagerungen auf der Oberfläche begünstigt worden wäre. Unter dem Mikroskop zeigt sich ein milchiger Schleier in den Vertiefungen der Pastositäten. Unter UV-Anregung ist nach der Oberflächenreinigung der Überzug im Bereich des Himmels wesentlich deutlicher zu erkennen als im Vorzustand. Dies ermöglichte eine intensivere Untersuchung.

Abb. 116 Schrägsicht von oben: rechte Bildhälfte bis zum Riss a/c oberflächengereinigt

Abb. 117 Oberflächenreinigung im Bereich der Runzeln

Abb. 118 Oberflächenreinigung entlang Riss a-c

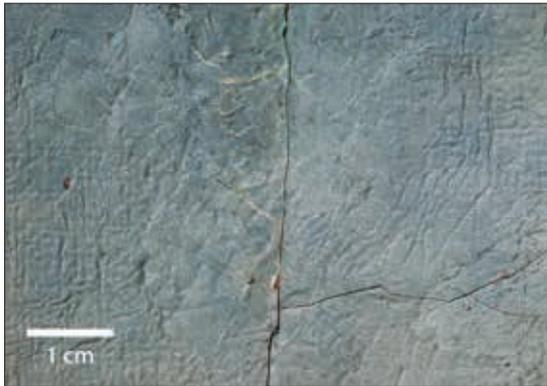
Abb. 120 Retusche und Kittung über Riss a/d, mittlerer Teil

In unmittelbarer Nähe der Risskanten und an den Risskanten selbst gab es Bereiche, wo die Kittung sehr gut am Untergrund haftete. Hier war bei der mechanischen Abnahme besondere Vorsicht geboten. Zur Reduzierung der Schichtdicke kam stellenweise ein Lösemittel¹¹¹ zum Einsatz. Um die darunterliegende originale Bildschicht nicht zu gefährden, durfte es nur wenige Sekunden einwirken. So konnte die Kittung angequollen und vorsichtig mit dem Skalpell abgetragen werden (Abb. 120-123).¹¹²

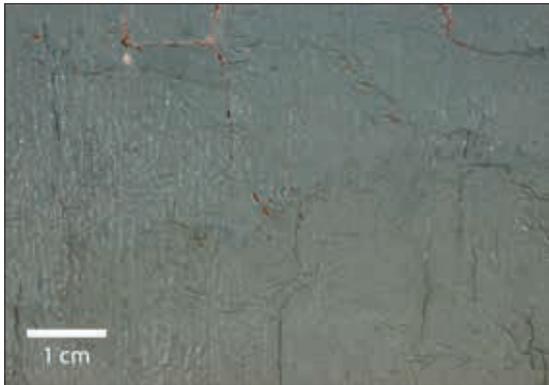
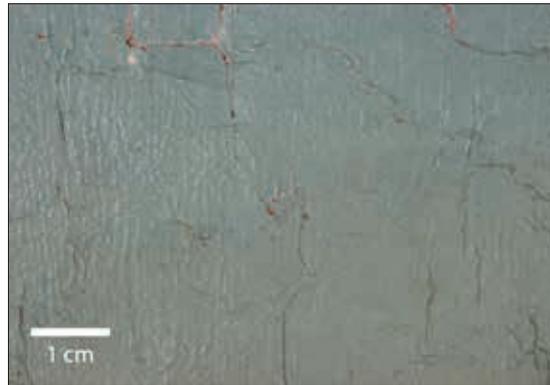
Verglichen mit dem Referenzbereich hatten alle Testfelder nach der Oberflächenbehandlung immer noch einen mehr oder weniger intensiven gelblichen Schleier (Abb. 127 und 128).

Abb. 127 Übergangsbereich vom mechanisch freigelegten Bereich (oben) zum verdunkelten Bereich (unten)

Abb. 128 Übergangsbereich nach der Anwendung von Pufferlösung pH 7,5 im verdunkelten Bereich (vgl. Abb. 127): minimale Aufhellung

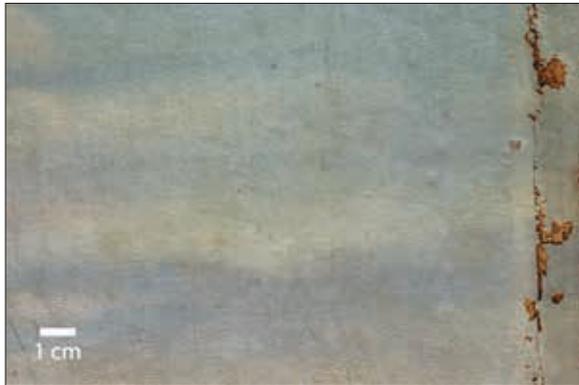
UV-Licht machte deutlich, dass bei der Lösemittelinwirkung in fast allen Bereichen der Gemäldeoberfläche der gelb fluoreszierende Anteil des Überzugs (tierischer Leim?) angelöst wurde¹²¹. Unlöslich erwies sich der fluoreszierende Anteil des Überzugs in der rechten, unteren Hälfte des Himmelsbereichs. Hier war die Fleckigkeit auch besonders stark ausgeprägt (Abb. 129).

Abb. 129 Bereich des Himmels, rechts mittig (Spannkante b): gelbliche Fleckigkeit

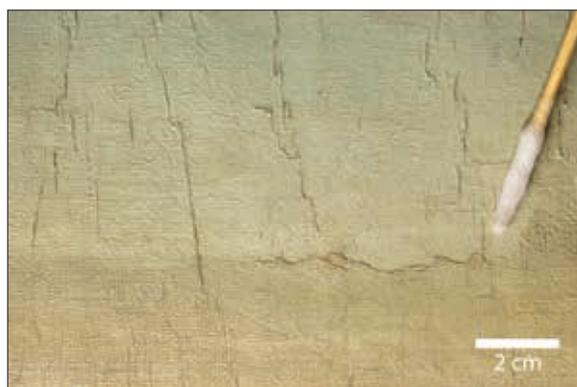
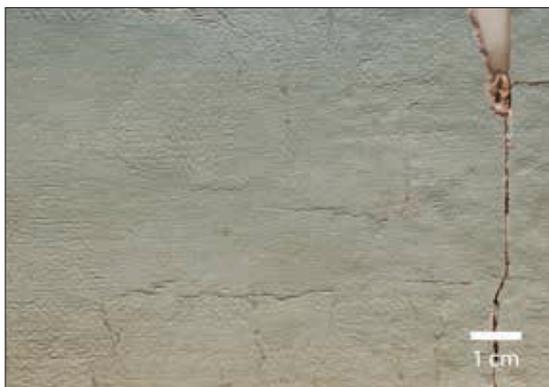
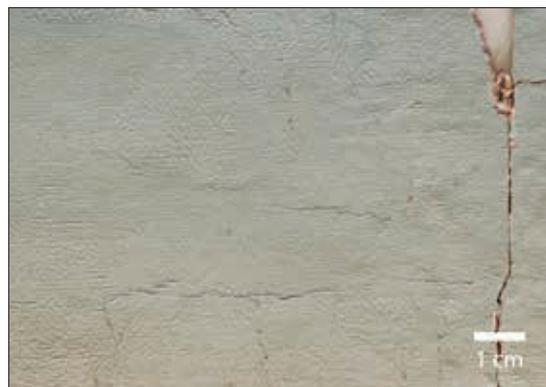
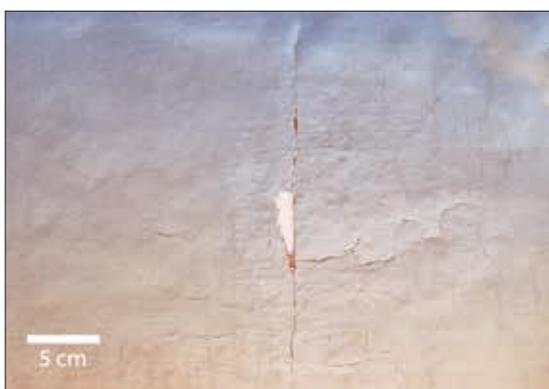
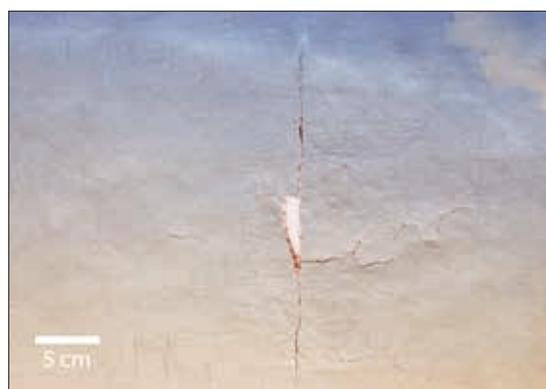
Abb. 131 Bereich des Himmels, unterhalb von Riss a/d: während der Reduzierung des Überzugs

Abb. 132 Bereich des Himmels, links von Riss a/d: nach der mechanischen Freilegung

Abb. 133 Bereich des Himmels, links von Riss a/d: nach der Reduzierung des Überzugs

Abb. 134 Riss a/d: nach der mechanischen Freilegung

Abb. 135 Riss a/d: nach Reduzierung des Überzugs

Ergebnis der Reduzierung des Überzugs war eine gleichmäßige, leicht glänzende Oberfläche, deutlich aufgehellt und etwas kühler im Farbton (Abb. 131-135).

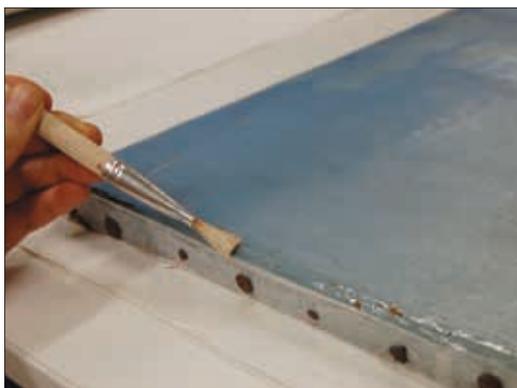
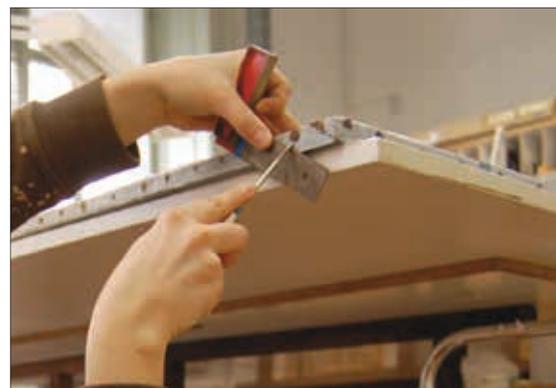
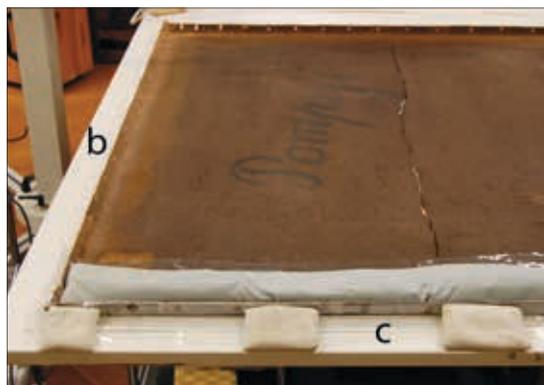
Abb. 137 Sicherung der Spannkanten mit Beva® 371

Abb. 138 Entfernen der originalen Nägel

Abb. 139 Niederlegen der Spannkanten

Vor dem Abspannen des Gemäldes wurden alle Spannkanten mit Beva® 371 (1:4 in Siedegrenzbenzin 100/140) gesichert, um Ausbrüche der Bildschicht beim späteren Niederlegen zu vermeiden (Abb. 137). Das Gemälde wurde mit der Malschicht auf die Unterlage gelegt und abgespannt (Abb. 138). Der Keilrahmen wurde entfernt und die Leinwand von hinten nochmals mit Pinsel und Staubsauger abgesaugt.

Feuchte Löschkartonstreifen dienten in einem ersten Schritt zur rückseitigen Befeuchtung von Gewebe und Bildschicht. Nach 30 Minuten wurde die Hostaphan®-Folie und der Löschkarton entfernt und die Spannkanten mit länglichen, nicht zu schweren Sandsäckchen beschwert (Abb. 139). Die Folie diente weiterhin als Zwischenlage, um die Feuchtigkeit währenddessen im Gefüge zu lassen. Die so vorbehandelten Spannkanten wurden dann in einem zweiten Schritt mit einem Fön leicht erwärmt und erneut beschwert; diesmal mit Hollytex® als Zwischenlage. Die Gewichte zum Beschweren wurden der Flexibilität der Spannkantenbereiche angepasst.

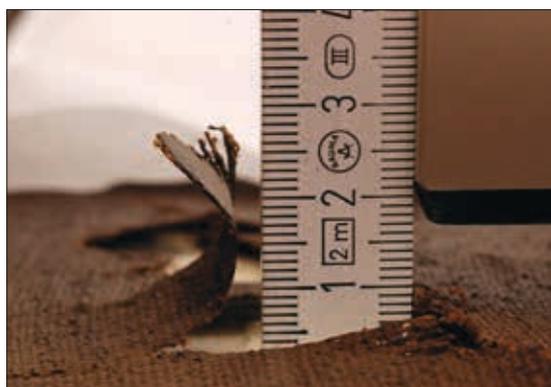
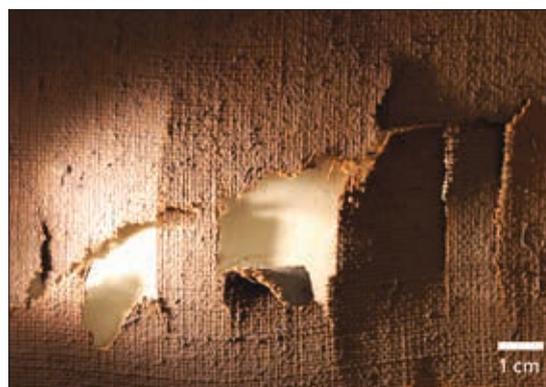
Die Bedampfungstests am Riss (Ecke c/d) zeigten, dass das Gemälde nur langsam auf eine Erhöhung der Luftfeuchtigkeit reagiert. Die Bedampfung mit Ethanol hingegen resultierte schon nach wenigen Minuten in einer Erhöhung der Flexibilität. Bis der nach hinten aufstehende Gewebebereich (Abb. 145 und 146) niederlegt werden konnte, war eine Bedampfungszeit von 45 Minuten erforderlich. An einigen Risskanten gab es geringfügige Überlappungen (Abb. 147 und 148). Der von der Klimabox bedeckte Bereich war nach der Bedampfung aufgesättigt, glänzend und leicht klebrig.

Abb. 145 Riss c/d: Seitenansicht Vorzustand

Abb. 146 Riss c/d (Streiflicht): Vorzustand

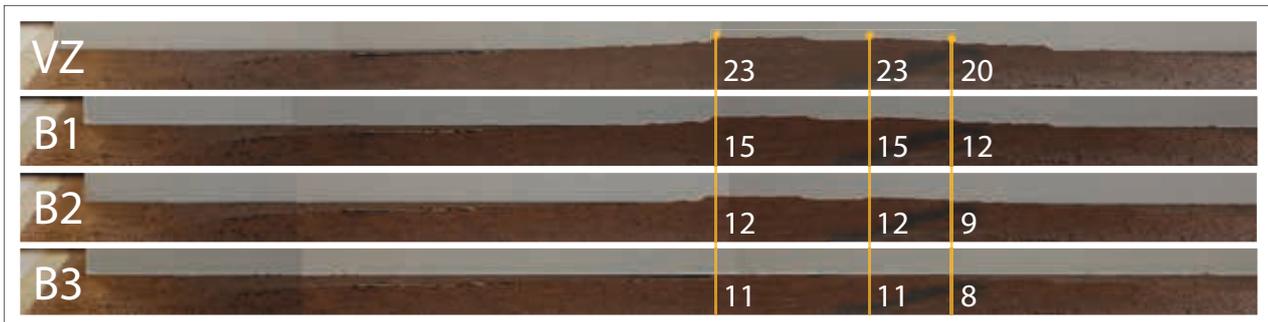
Abb. 152 Seitenansicht von Bereich A (= aufstehende Risskanten im oberen Teil von Riss a/c), fotografiert von Gemäldeseite b aus: Vergleich des Vorzustands (VZ) mit den Messwerten nach den ersten drei Bedampfungsphasen (B1-B3)

Für das Niederlegen der Risskanten waren sieben Bedampfungsphasen erforderlich, bei denen die klimatischen Bedingungen schrittweise optimiert wurden. Um den Verlauf der Konditionierung besser überwachen zu können, wurden die Abstände der drei am höchsten aufstehenden Risskantenpunkte zur Unterlage gemessen. Die Messungen wurden nach Abschluss einer Konditionierungsphase vorgenommen, d.h. nach Bedampfen und anschließendem Beschweren des Rissbereichs (Abb. 152). Die chronologische Abfolge der einzelnen Schritte wurde tabellarisch festgehalten (Tab. 12).

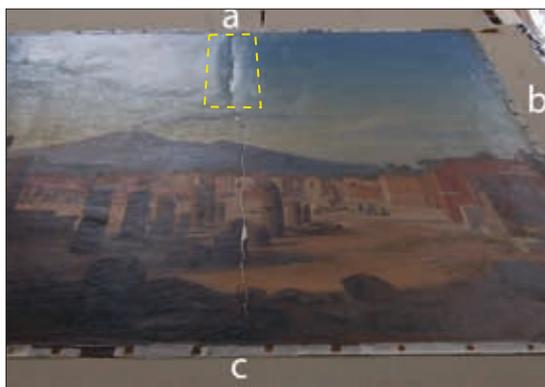
Die niedergelegten Risskanten wurden in weiterer Folge mit einem Japanpapier von hinten gesichert¹²⁴. Da die konvexe Wölbung der Risskanten von vorne im Streiflicht allerdings immer noch zu sehen war (Abb. 153), mussten weitere Maßnahmen bis zum vollständigen Niederlegen durchgeführt werden¹²⁵.

Abb. 153 Schrägansicht von oben: nach der Niederlegung der Risskanten von Riss a/c (Bereich A)

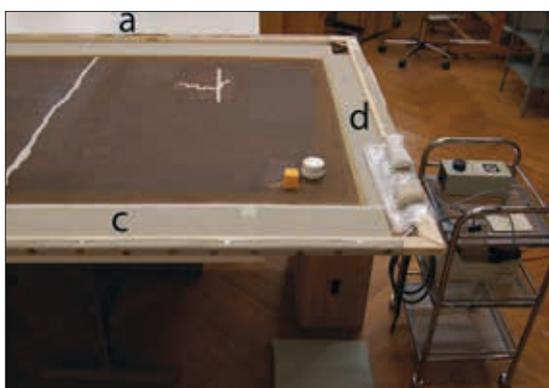
Abb. 154 Rissbehandlung von unten und oben

Die überlappenden Bereiche des klaffenden Risses in Ecke c/d wurden mithilfe partieller Konditionierung durch kleine Klimaboxen und Anwendung von Wärme in ihre ursprüngliche Position gebracht. Der Riss musste für die Manipulation sowohl von der Vorderseite, als auch von der Rückseite zugänglich sein. Das Gemälde wurde daher so positioniert, dass die Gemäldeseite „d“ ca. 40 cm über die Tischkante hinausragte (Abb. 154). Als Wärmequelle diente eine flexible Heizfolie (Abb. 155), die nach der Vorkonditionierung des Bereichs von hinten aufgelegt wurde. Die Risskanten konnten nun von oben und unten vorsichtig gegen einander bewegt werden, bis sie in einer Ebene lagen.

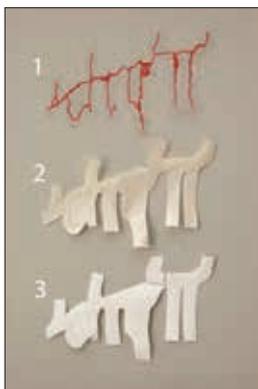
Abb. 156 Sicherung Riss c/d mit Japanpapier (2) und Beva®-Film (3)

Als Material für die Hinterklebungen wurde ein dickes Japanpapier gewählt, das auf die Form der Risse zurechtgeschnitten wurde. Zu diesem Zweck wurden in einem ersten Schritt die Risskonturen auf eine Folie übertragen (Abb. 156: (1)), unter das Japanpapier gelegt und mit einer Randzugabe von 5 mm ausgeschnitten (Abb. 156: (2)). Beva® 371-Film in der Form des Sicherungspapiers diente als Klebeschicht, um das Japanpapier auf der Leinwandrückseite zu fixieren (Abb. 157).¹²⁶

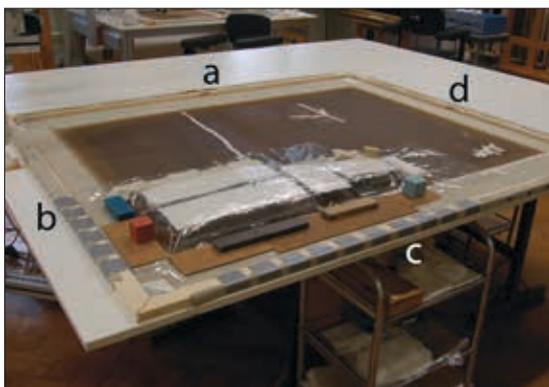
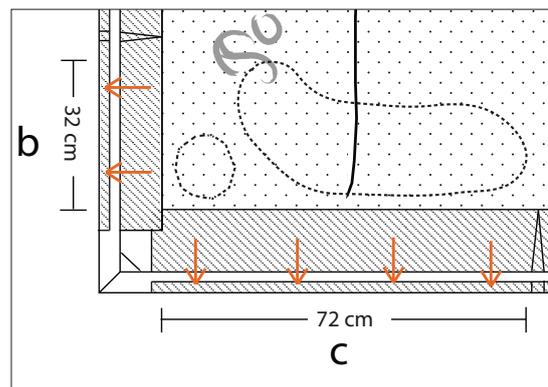
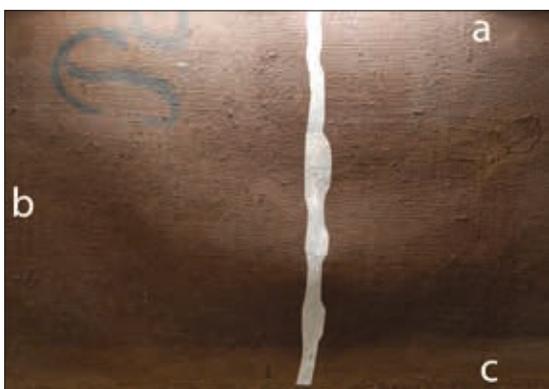
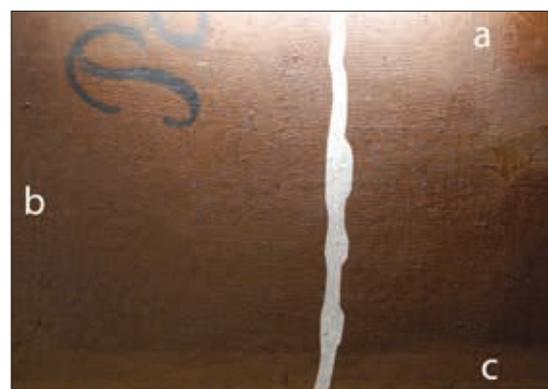
Abb. 158 Bereich B während der Konditionierung

Abb. 159 schematische Darstellung von Bereich B, Pfeile (orange) verdeutlichen die Zugrichtung an den Spannkanten

Abb. 160 Bereich B (Streiflicht): Vorzustand

Abb. 161 Bereich B (Streiflicht): nach Behandlung der Deformationen

Wo nötig, wurde während der Bedampfung die Spannung an den Spannstreifen erhöht, so z.B. im unteren Drittel des langen Risses a/c (Abb. 158-161).¹²⁷
