Diplomarbeit

Schadensfaktor Rückseitenanstrich:

Konservierung-Restaurierung des Kosmoramas „Forum in Pompeji“

Gemälde, 1850, Öl/Lwd., 124,5 x 95,5 cm, Salzburg Museum

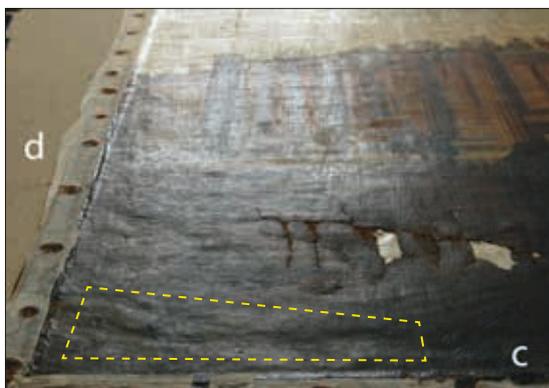
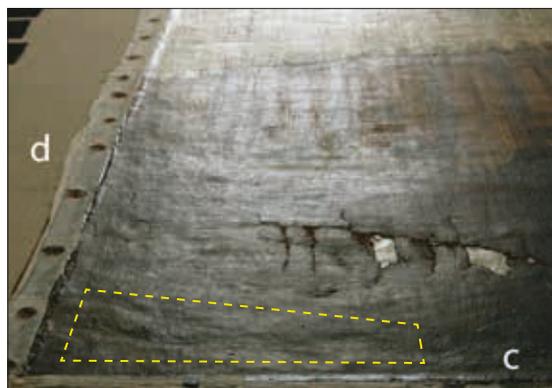
Abb. 162 Gemäldevorderseite, Ecke links unten, Vorzustand

Abb. 163 Gemäldevorderseite, Ecke links unten: beruhigter Bereich nach Abnahme des Rückseitenanstrichs und erneutem Niederlegen der Deformierungen

Zu diesem Zweck wurden drei Teilbereiche der Gemälderückseite vom Rückseitenanstrich befreit (Abb. 162-167). Die Abnahme erfolgte mit Ethanolgel (3 %-ig in Klucel® G), das durch ein dünnes Japanpapier auf die Rückseite aufgetragen wurde (Einwirkzeit: 1 Min.). Im Anschluss wurde mit Watteroller und einem Lösemittelgemisch (Ethanol und Spezialbenzin 100/140; Verhältnis 3:1) nachgereinigt. Aufgrund der Schichtdicke musste der oben beschriebene Vorgang mehrmals wiederholt werden (Abb. 168-169). Da für die Abnahme alle zuvor aufgebrachten Sicherungspapiere abgelöst werden mussten, wurden die Risskanten nach Abschluss der Abnahme erneut mit Japanpapier gesichert (Abb. 170).

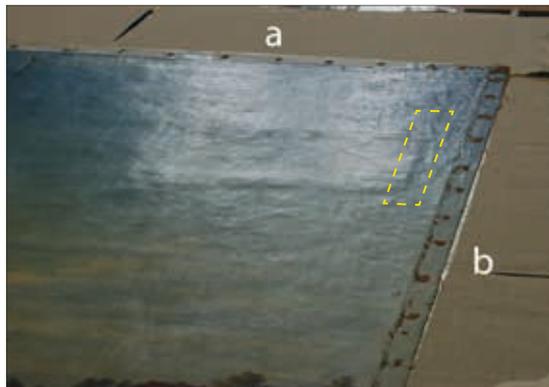
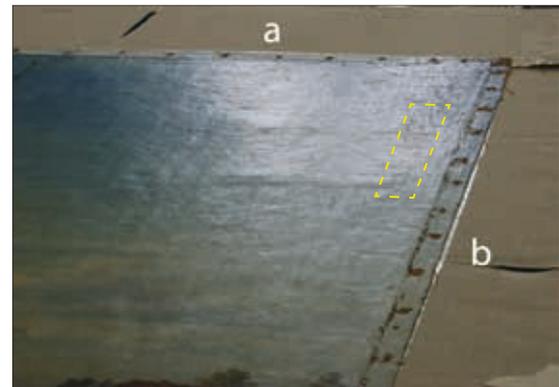
Abb. 164 Gemäldevorderseite, Ecke rechts oben: Vorzustand

Abb. 165 Gemäldevorderseite, Ecke rechts oben: nach Abnahme des Rückseitenanstrichs und erneutem Niederlegen der Deformierungen

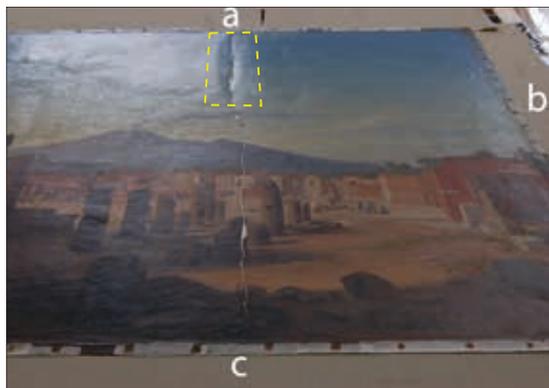
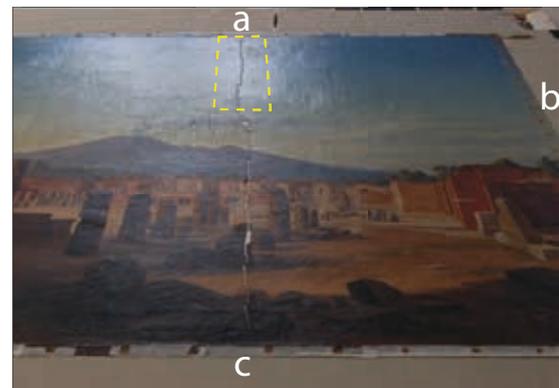
Abb. 166 Gemäldevorderseite, Bereich A

Abb. 167 Gemäldevorderseite, Bereich A: nach Abnahme des Rückseitenanstrichs und erneutem Niederlegen der Deformierungen

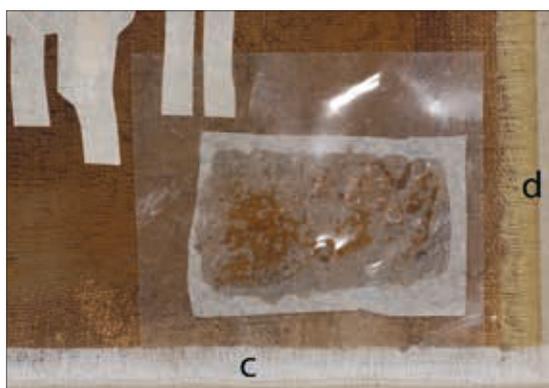
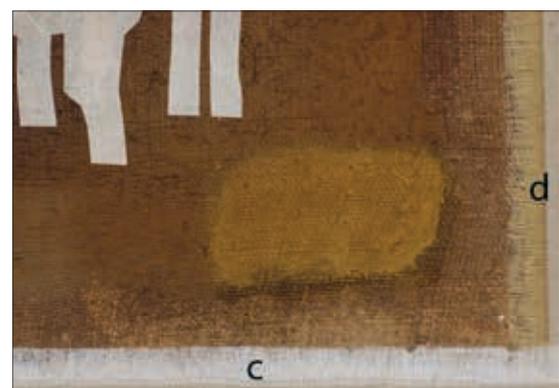
Abb. 168 Ecke c/d: Abnahme des Rückseitenanstrichs im Bereich des Anstrichrandes

Abb. 169 Ecke c/d: nach der Abnahme bzw. Reduktion des Rückseitenanstrichs

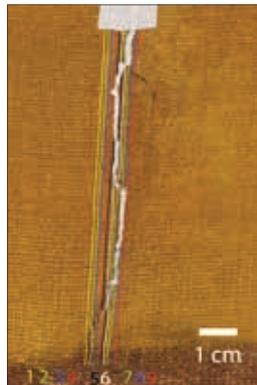
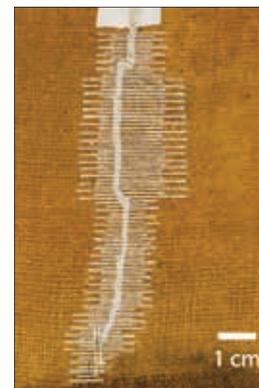
Abb. 173 Riss a/c, unten: Vorzustand mit markiertem Fadenverlauf

Abb. 176 Riss a/c, unten: Endzustand nach der Verklebung

Da der Spalt zwischen den Risskanten des Risses a/c im Zuge der Maßnahmen zur Niederlegung der Deformationen nicht weiter geschlossen werden konnte und eine Annäherung der Risskanten durch Zug aufgrund der Brüchigkeit nicht in Frage kam, erforderte die Situation das Einsetzen einer Gewebeintarsie. Der Fadenverlauf entlang der Risskanten des originalen Gewebes (Abb. 173) und die Steifheit der Fadenenden machten eine Einzelfadenverklebung unter Berücksichtigung des Fadenverlaufs unmöglich. Daher mussten die Intarsien passgenau auf den Spalt zugeschnitten werden und durch Fadenbrücken von hinten auf der originalen Leinwand fixiert werden.

Hierfür wurden aus dem vorbereiteten Gewebe fadengenau mehrere Gewebestreifen mit drei, vier und 5 Längsfäden zurechtgeschnitten (Abb. 174). Je nach Breite des Spaltes wurde durch Ausprobieren der passgenaueste Streifen ausgewählt und in den betreffenden Rissabschnitt gelegt. Dabei sollte er die Gemäldeunterlage nicht berühren, sondern an der Oberseite der Gemälderückseite liegen. In dieser Position wurden Brückenfäden unterschiedlicher Länge von hinten aufgeklebt (Abb. 175-178). Der Klebstoffüberschuss wurde jeweils an die Ränder der Intarsie verteilt.

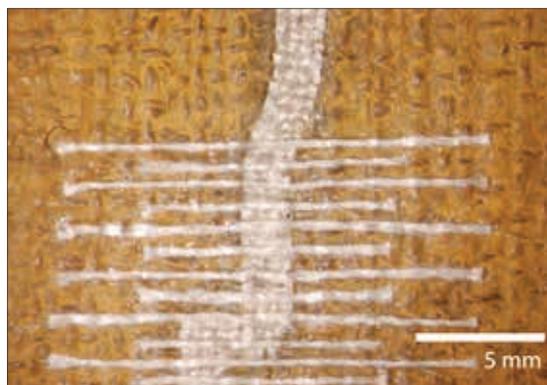
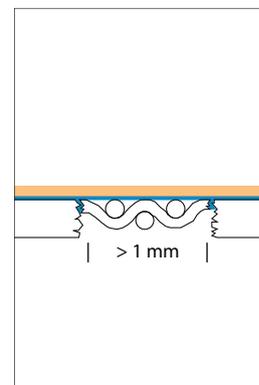
Abb. 177 Riss a/c während der Einsetzung der Intarsie

Abb. 178 Spaltbreite > 1 mm (Intarsie im Querschnitt): Brückenfaden (orange), Klebstoff (blau)

Zur besseren Adhäsion und zur Vermeidung von Hohlräumen wurde die betreffende Stelle mit einer Heiznadel und leichtem Druck über den Brückenfaden geführt, bis eine Farbtonvertiefung auftrat. Dies bedeutete i. d. R., dass der Klebstoff getrocknet war. Nach der Verklebung eines Abschnitts von ca. 5 cm wurde die Klebefuge anschließend beschwert.

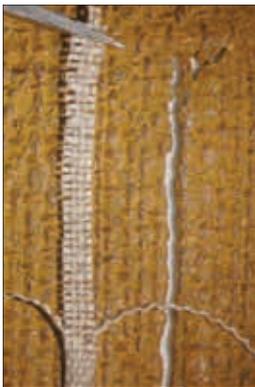
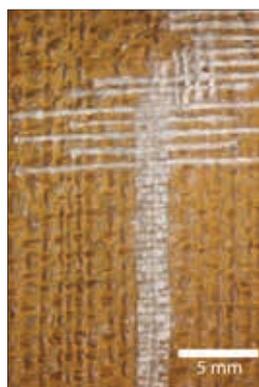
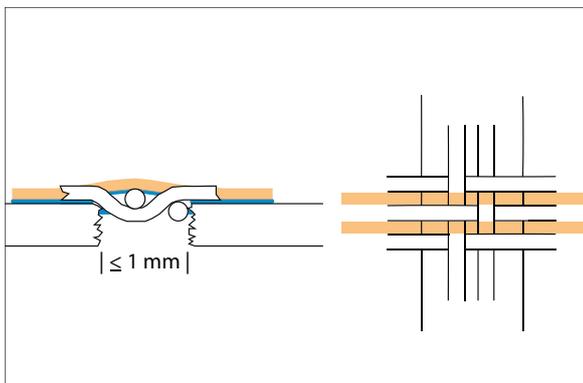
Abb. 179 Riss a/c, oben: Vorzustand

Abb. 180 Riss a/c, oben: während der Einsetzung der Intarsie

Abb. 181 Spaltbreite < 1 mm (Intarsie Querschnitt (links) und Draufsicht (rechts)): Brückenfäden (orange), Klebstoff (blau)

In Bereichen, wo die Breite des Spaltes einen Millimeter oder weniger betrug, gelang es nicht, eine Intarsie auf die oben beschriebene Weise passgenau einzusetzen. Hierfür wäre eine Intarsie mit zwei Längsfäden erforderlich gewesen, um den Spalt exakt auszufüllen. Da sich ein solches Gewebestück leicht auftrennt und sich nicht optimal einpassen lässt, wurde für solche Abschnitte ein Gewebestreifen mit vier vertikalen Fäden herangezogen und die außenliegenden Fäden abschnittsweise herausgetrennt. Die Querfäden der Intarsie wurden dann auf der Leinwandrückseite aufgeklebt und mit zusätzlichen Fadenbrücken fixiert (Abb. 179-181).

Die für die Verklebung verwendeten Einzelfäden stammten aus dem selben Gewebe, das für die Intarsien des Risses a/c zur Anwendung kam. Sie wurden vor der Verwendung mit 3%-igem Klucel® G geglättet und etwas gestärkt. Nach dem Trocknen wurden sie auf unterschiedliche Längen zurechtgeschnitten. Bei der Verklebung sollten sie anschließend in möglichst unregelmäßiger Abfolge nacheinander aufgeklebt werden, um ein eventuelles Abzeichnen der Fadenenden auf der Gemäldevorderseite zu umgehen.

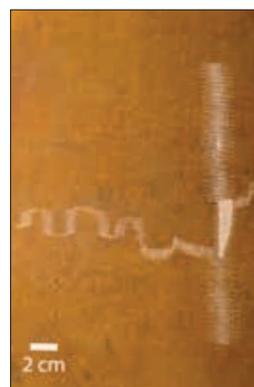
Abb. 184 Riss a/d von hinten: nach der Rissverklebung

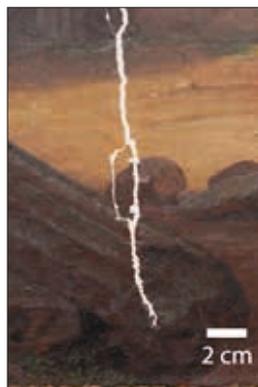
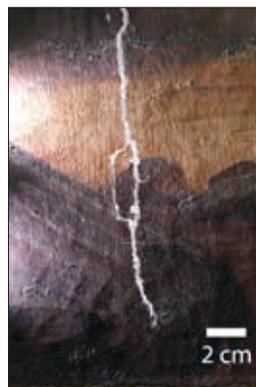
Abb. 189 Riss a/c, unten:
Kittung

Abb. 190 Riss a/c, unten:
Kittung (Streiflicht)

Vor dem Kitten wurden nochmals diejenigen Risskantenbereiche, die noch nicht exakt in einer Ebene lagen, durch Befeuchtung von der Malschichtseite planiert.

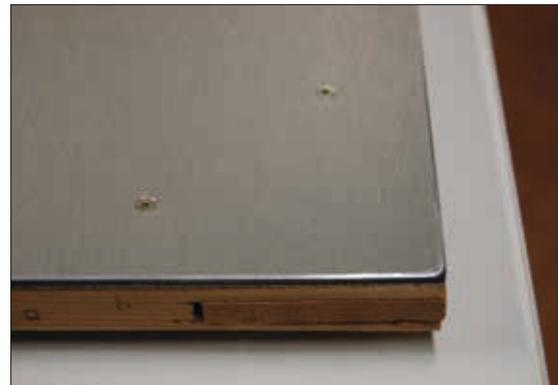
Abb. 198 Auf dem Keilrahmen montierte Platte

Zur direkten Unterstützung der Leinwandrückseite wurde eine Aluminiumverbundplatte mit Polyethylen-Schaumkern ausgewählt, deren Schichtdicke 3 mm beträgt (Abb. 197).¹⁴⁷ Sie wurde auf die Maße des Gemäldes zugeschnitten. Die durch den Zuschnitt bedingten scharfen Kanten wurden mit einer Metallpfeile abgefast. Diejenigen Kanten, die später zur Bildrückseite zeigen sollten, wurden stärker abgerundet. Die Platte wurde anschließend durch Verschraubung auf dem originalen Keilrahmen befestigt (Abb. 198).¹⁴⁸

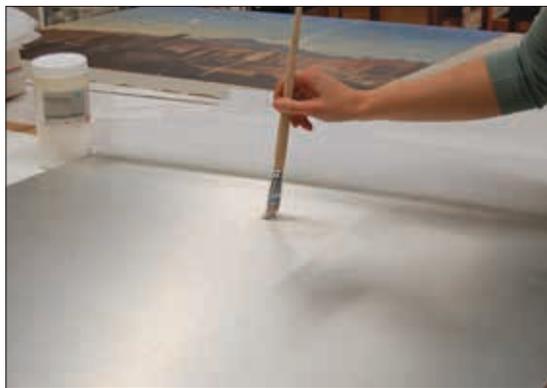
Abb. 199 Auftragen des Acrylklebers

Auf die Aluminiumseite wurde ein Polyester-Watte-Vlies aufgebracht, das einen Reibungswiderstand zwischen Leinwand und Platte gewährleisten und die Unebenheiten auf der Leinwandrückseite ausgleichen sollte.¹⁴⁹ Als Klebstoff diente Lascaux®-Acrylkleber 498HV-20X, der (verdünnt mit 1/3 Teil Wasser) in mehreren Feldern mit einem Borstenpinsel stufend auf die Plattenoberfläche aufgetragen wurde (Abb. 199 und Abb. 200).

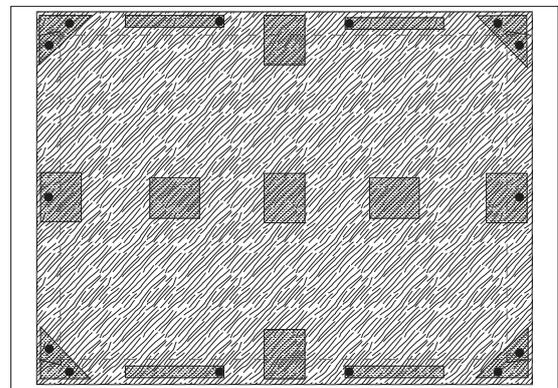
Abb. 200 schematische Darstellung: Lage der Schraubenlöcher und Klebefelder

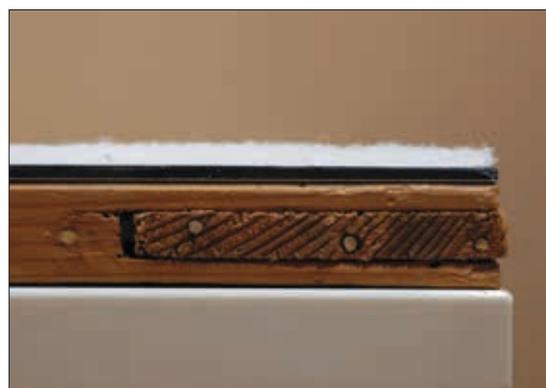
Abb. 201 fertiggestellte Trägerkonstruktion (Seitenaufnahme), v. o. n. u.: Polyester-Vlies, Aluminiumverbundplatte, Keilrahmen

Abb. 201 zeigt eine Seitenaufnahme der präparierten Trägerkonstruktion.

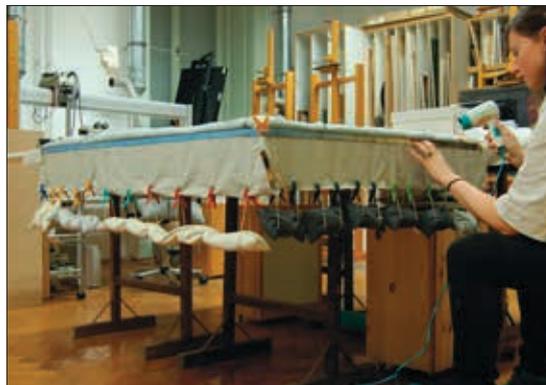
Abb. 202 Umlegen der Spannkanten mithilfe von Wärme und Gewichten

Um das Gemälde Aufspannen zu können, mussten die Spannkanten wieder umgelegt werden. Zunächst wurden die zwei zueinander laufenden Seiten „a“ und „d“ über die Tischkanten umgelegt. Leichtes Erwärmen mit einem Fön machte die Bildschicht flexibel. Nach einigen Minuten Manipulation wurden Gewichte angebracht, die die Spannkanten noch weiter nach unten bewegten und im rechten Winkel hielten, bis die Bildschicht ausgekühlt war (Abb. 202).

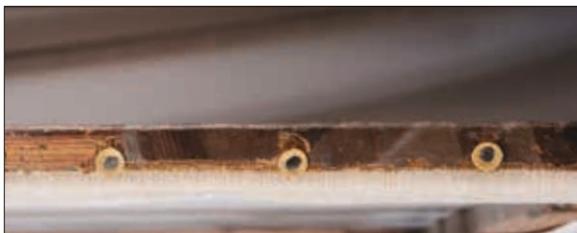
Abb. 203 Spannkante „d“ nach dem Aufspannen: neue Nagelung (unterlegt mit Leder) 2-3 mm unterhalb der originalen Aufspannlöcher

Anschließend wurde das Gemälde mit Reißnägeln vorgespannt. Für das eigentliche Aufspannen wurden geschmiedete Nägel (5 x 11 mm) und Unterlegscheiben aus Leder verwendet. Aufgrund der zwischen Gemälderückseite und Keilrahmen liegenden Verbundplatte musste die neue Nagelung 2-3 mm unterhalb der originalen Aufspannlöcher erfolgen.

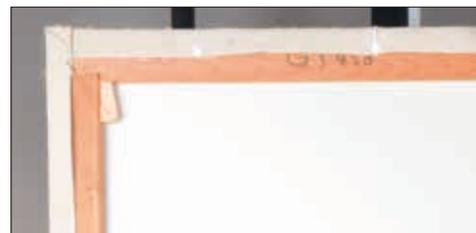
Abb. 204 Gemälderückseite, linke obere Ecke: Spannreifen, gesicherte Keile, Aluverbundplatte (mit Beschichtung auf der Rückseite)

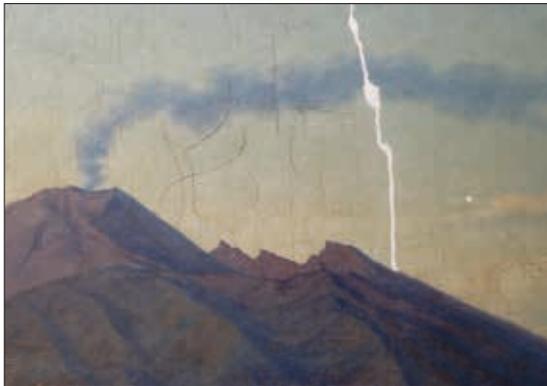
Abb. 206 Beispiel für eine Retusche im Bereich des Himmels (Riss a/c): Kittung

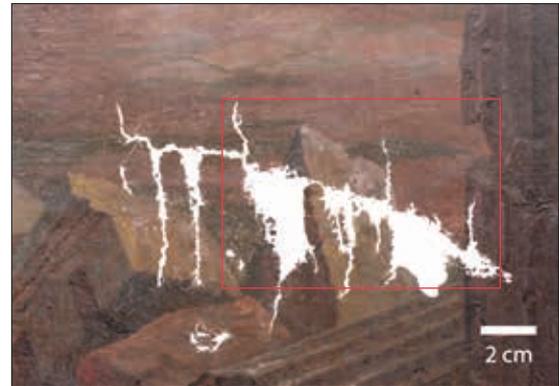
Abb. 209 Beispiel für eine Retusche im Bereich des Forums (Riss c/d): Kittung, markierter Bereich entspricht Ausschnitt Abb. 210

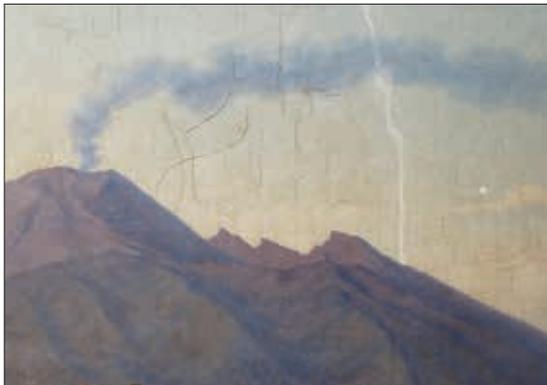
Abb. 207 Beispiel für eine Retusche im Bereich des Himmels (Riss a/c): Vorretusche mit Gouache

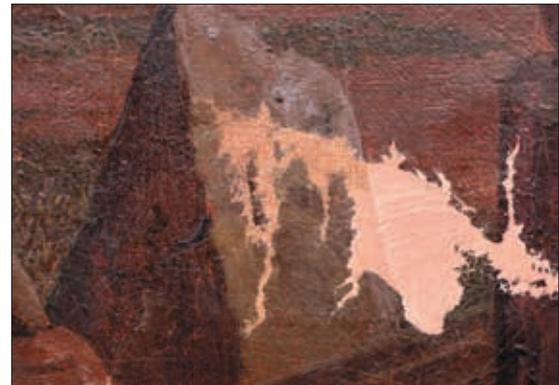
Abb. 210 Beispiel für eine Retusche im Bereich des Forums (Riss c/d, Detail): nach der Harz-Öl-Lasur (linkes Drittel), beginnende Strichretusche mit Aquarell (Mitte), unterlegt mit Gouache (rechtes Drittel)

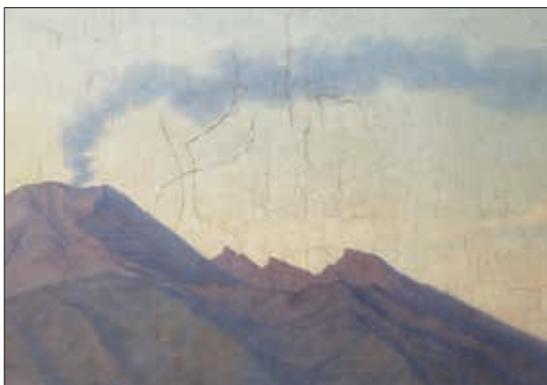
Abb. 208 Beispiel für eine Retusche im Bereich des Himmels (Riss a/c): Endzustand nach der Harz-Öl-Retusche

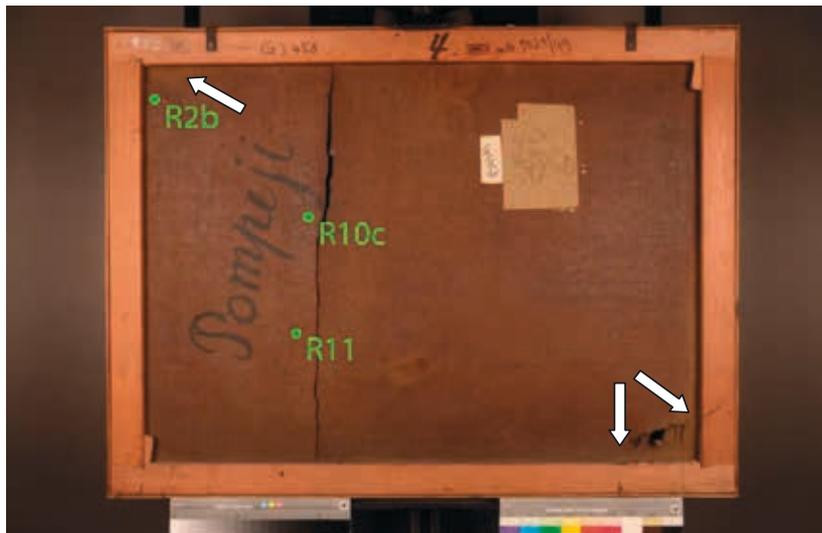
Makroskopisch sind zwei unterschiedliche Materialien auf der Leinwandrückseite zu erkennen, die sich einerseits in ihrer Farbe, andererseits in ihrem Glanz voneinander unterscheiden. Ganz oben auf liegt ein rötlich glänzender Anstrich, der vermutlich aufgetragen worden ist, als die Leinwand schon auf diesem Keilrahmen aufgespannt war (s. ausgesparte Ecken, weiße Pfeile, Abb. 1). Darunter befindet sich ein matter ockerfarbener Anstrich, der bis unter die Keilrahmenleisten reicht (s. Abb. 2). Ein Querschliff an einem Grundierungstropfen, der beim Grundieren durch die Leinwand-Bindungspunkte hindurch gedrungen war, verdeutlicht die Schichtenfolge auf der Rückseite (s. Abb. 3 und 4).

Abb. 1 Gesamtaufnahme Rückseite: Rand des rötlichen Anstrichs (s. weiße Pfeile)

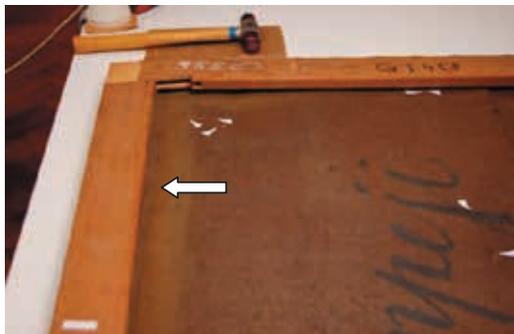
Abb. 2 Rückseite, linke Keilrahmenleiste während dem Abspannen: ockerfarbener Anstrich endet *unterhalb* der Keilrahmenleiste.

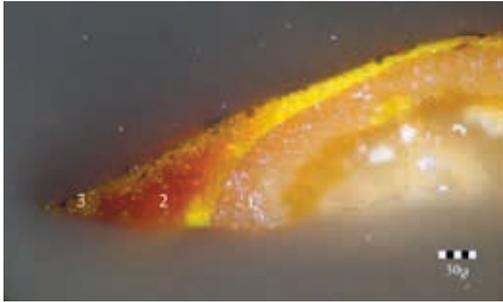
Abb. 3 Probe R10a, 10-fache Vergrößerung, NL¹

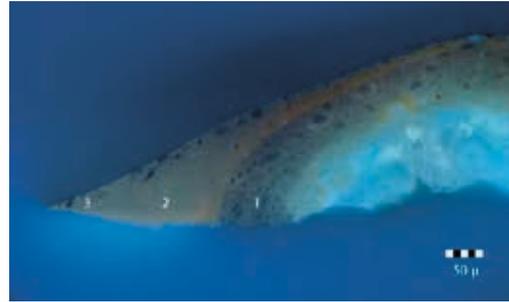
Abb. 4 Probe R10a, 10-fache Vergrößerung, UV

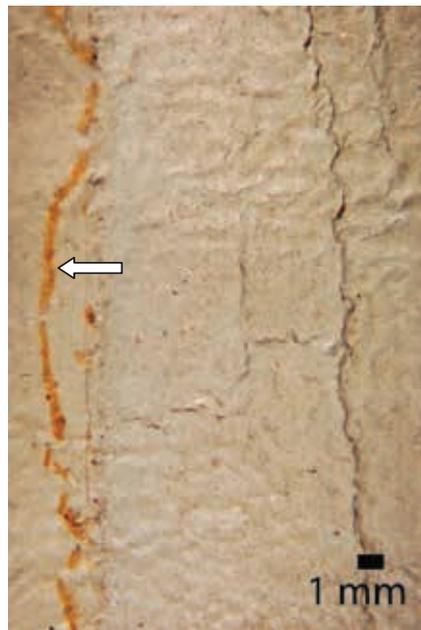
Im Zuge der technologischen Untersuchung des Gemäldes wurde eine bräunliche Substanz auf der Vorderseite festgestellt. Sie erstreckt sich entlang der Linie, wo sich ursprünglich die Rahmenleiste befand (s. Abb. 5). Dieser unregelmäßige Rand tritt nur im Bereich der Malschicht-Runzelungen (s. Abb. 6) auf. Es wird vermutet, dass das vorliegende

Schadensbild durch sekundäres Einwirken eines malschichterweichenden Mediums hervorgerufen worden ist. Die Frage ist, ob das zu identifizierende Probematerial von einer früheren Restauriermaßnahme stammt, die ein Schadensbild dieser Art verursacht haben könnte.

Abb. 5 linker Gemälderand: Probematerial MS6
(s. weißer Pfeil)

Die Identifizierung des Materials auf der Malschichtseite (MS6) als Bienenwachs kann zu dem jetzigen Zeitpunkt noch nicht interpretiert werden. Die Tatsache, dass sich die Probeentnahmestelle knapp unterhalb des Rahmenfalzes befand, ließ vermuten, dass eventuell wachs- oder leimhaltige Bestandteile vom Rahmen die FTIR-Messung verfälscht haben könnten. Ein nachträglich durchgeführter mikrochemischer Test auf Stickstoff ergab ein negatives Ergebnis für den Nachweis von Leim in der Rahmenfarbe. Spuren von einem die Rahmenoberfläche veredelnden Wachs konnten ebenso nicht festgestellt werden.

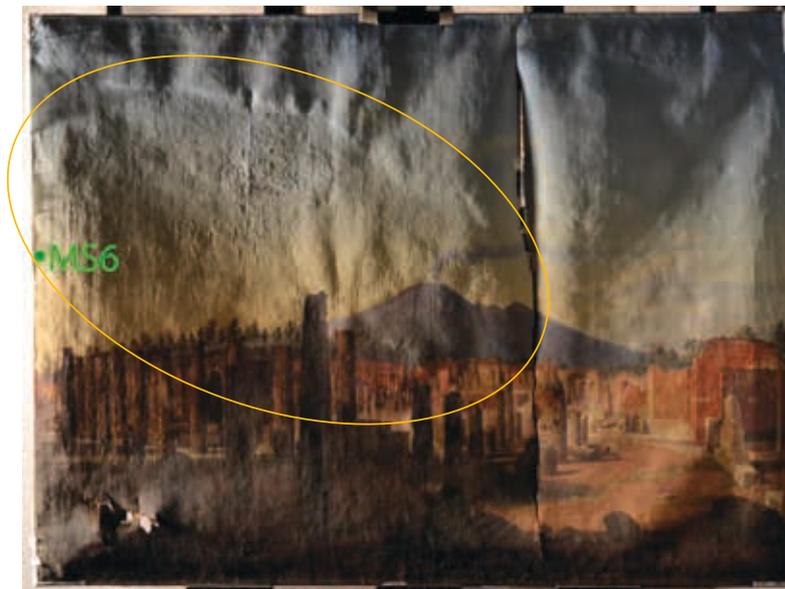
Abb. 6 Streiflichtaufnahme Vorderseite: Runzelbildung verstärkt auf der linken Bildhälfte
(s. orange markierter Bereich)

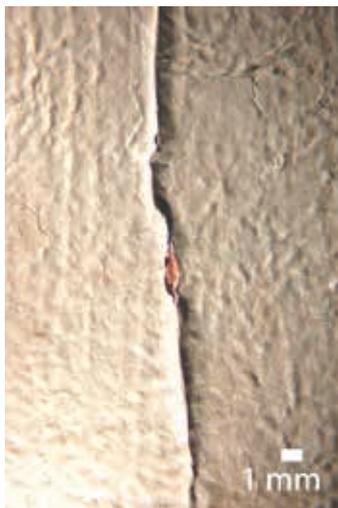
Wie es scheint, tritt die Runzelung nur in der obersten, türkisen Malschicht auf. Ausbrüche im Bereich der Runzeln lassen erkennen, dass die unmittelbar darunterliegende lachsfarbene Schicht nicht von der Runzelbildung betroffen ist (s. Abb. 2 und 3).

Abb. 2 Runzel mit Ausbruch: (Streiflicht v.l.n.r.)

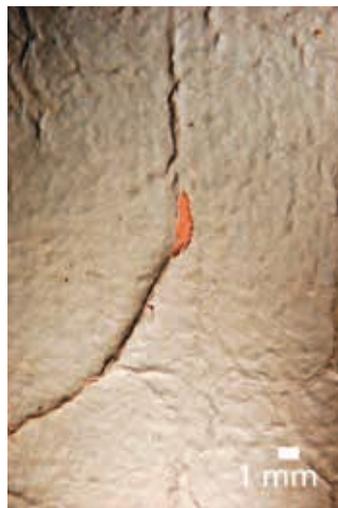
Abb. 3 Runzel mit Ausbruch: (Streiflicht v.r.n.l.)

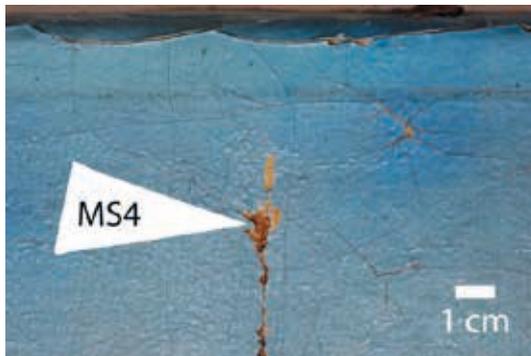
Die Probeentnahme erfolgte an einer Stelle im Bereich der Runzeln (MS 5) und zum Vergleich in einem Bereich, wo das Schadensphänomen nicht vorliegt (MS 4) (s. Gesamtaufnahme Abb. 1 und Details in Abb. 4 und 5). Es wurde jeweils ein Querschliff angefertigt.

Abb. 4 Probeentnahmestelle MS4 (vor Entnahme)

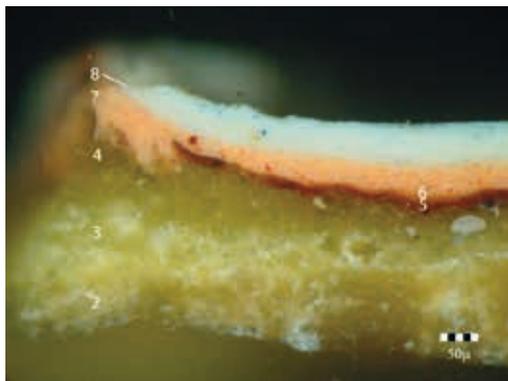
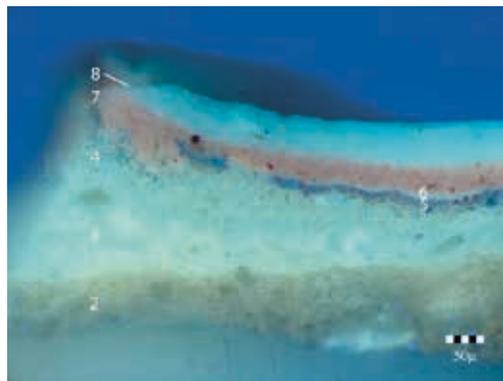
Abb. 6 MS5, NL, 200-fache Vergrößerung

Die oberste Malschicht der Zweitbemalung (s. Abb. 6 und 7: Nr. 8) enthält vorwiegend Bleicarbonat (PbCO_3 , Bleiweiß) mit einem Anteil an Bariumsulfat (BaSO_4 , Schwerspat). Es handelt sich um eine Ausmischung mit zwei Blaupigmenten aus dem 19. Jahrhundert: Kobaltblau ($\text{CoO} \times \text{Al}_2\text{O}_3$, Kobaltoxid-Aluminiumoxid) und synthetischem

Die lachsfarbene Imprimitur (s. Abb. 6 und 7: Nr. 7) besteht aus einer Ausmischung von Bleiweiß mit einem eisenhaltigen Rotpigment. Des Weiteren lässt sich beobachten, dass der Übergang von der obersten Malschicht (Nr. 8) zur lachsfarbenen Schicht (Nr. 7) im REM-Bild fließend verläuft (s. Abb. 8).

Die Malschicht der Erstbemalung (s. Abb. 6 und 7: Nr. 5) enthält Kalium-Aluminium-Silikat und Kobalt. Die Grundierung im Bereich Nr. 4 enthält in dem gemessenen Bereich Quarz.

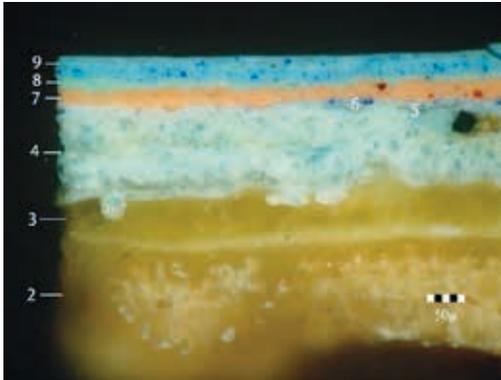
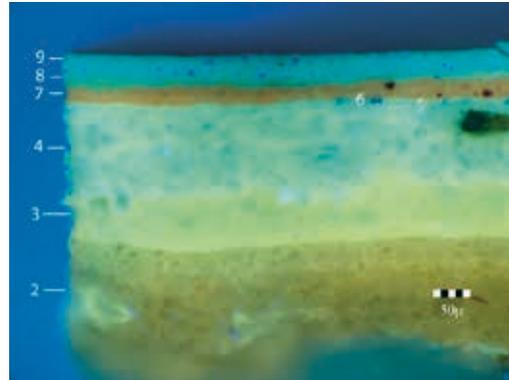
Abb. 9 MS4, NL, 200-fache Vergrößerung

liefern. Ein Vergleich der Blaupigmente aus Erst- und Zweitbemalung soll anhand eines Querschliffs aus dem Bereich des Himmels erfolgen (MS 4, s. Abb. 8 und 9).

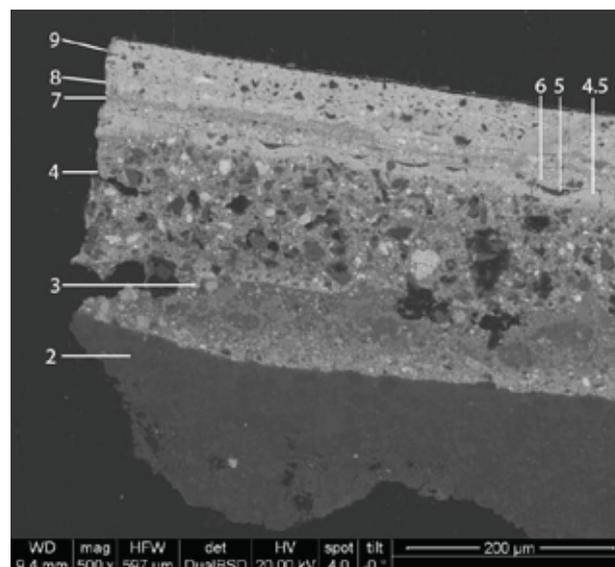
Abb. 11 REM-Aufnahme von MS4

In der REM-Aufnahme grenzt sich eine weitere Malschicht zwischen Schicht Nr. 4 und Nr.5 ab (s. Abb. 11, Schicht Nr. 4.5). Diese Malschicht enthält, wie auch Schicht Nr. 6 Kobaltblau und synthetischen Ultramarin. Auch die Weißausmischung in Schicht Nr. 4 weist diese Bestandteile auf.
